# Langenesveien 312

Langenes - Søgne

# Langenes -Strandeiendom på hele 4,7 mål! -Svaberg, bryggeanlegg/ strandlinje -Spektakulær utsikt over Søgne skjærgård

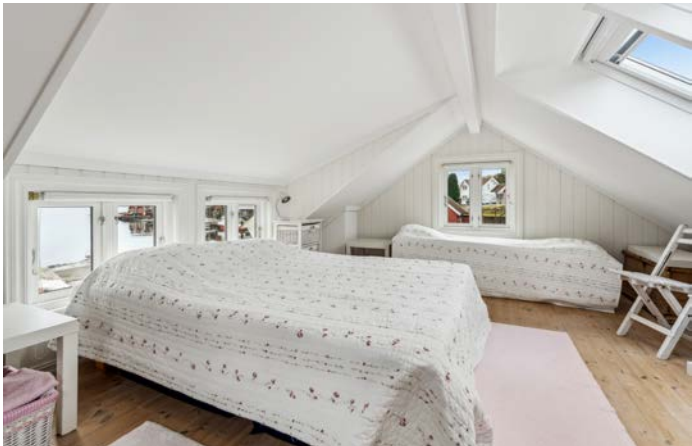
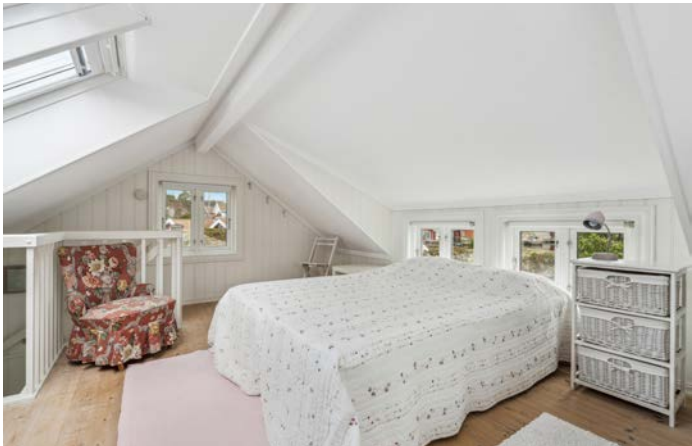
Innredet soverom i sjøbod ikke godkjent til beboelse

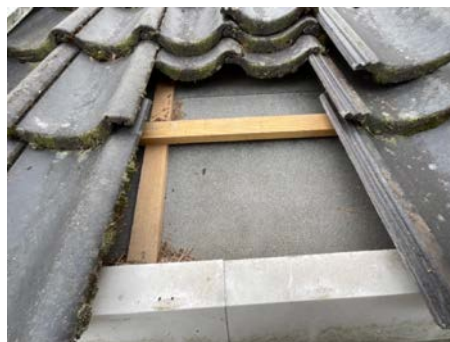
Knekte stein må skiftes og enkelte stein justeres.

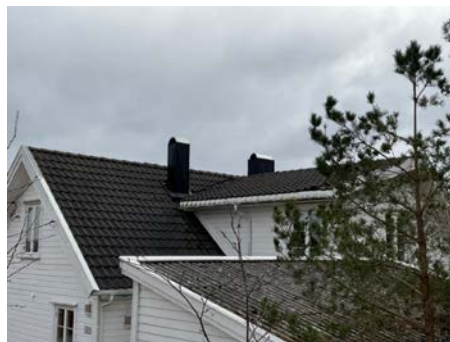
Undertak på tilbygg fra 2008.

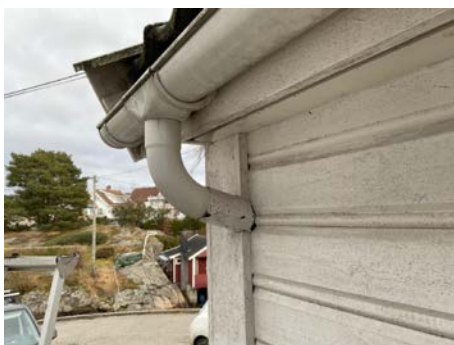
Renner og nedløp i metall. Pipe er helbeslått. Det er tegn til slitasje på nedre del av pipebeslag.

Tegn til slitasje på pipebeslag.

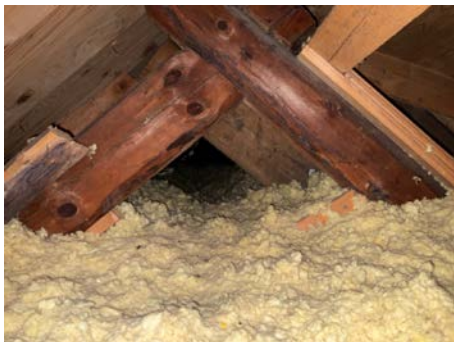
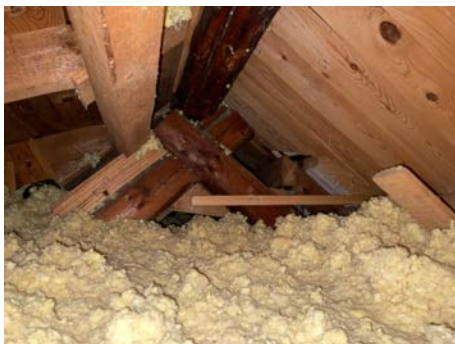
Det er funnet stedvise råteskader i eldre kledning. Takkonstruksjon av tre. Takkonstruksjon er i hovedsak kled inne og kun tilgjengelig via en liten luke. Konstruksjonen er derfor svært begrenset undersøkt. Det er blåst inn mineralull i takkonstruksjon. Det er derfor sannsynlig at lufting ikke er ivaretatt. Vinduer på loft: Vinduer i tre med koblet glass/isolerglass. Vinduene er fra 2004 og 2008. Normal slitasje på vinduer.

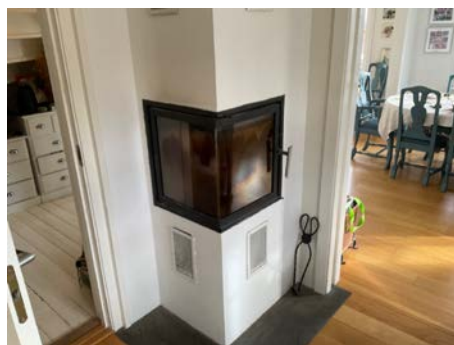
Peis på kjøkken fra 2008.

- Det bør foretas nærmere undersøkelser av pipeløp.

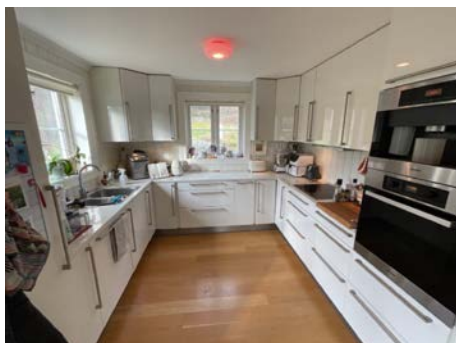
Kjøkken.

Enkelte fronter bør justeres. Normal slitasje i forhold til alder.

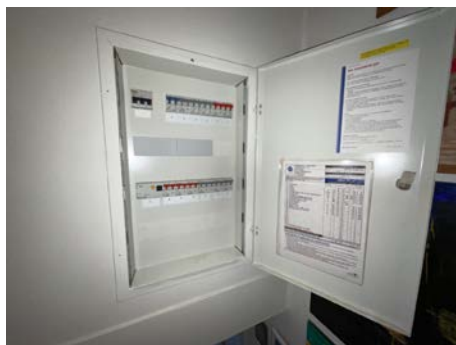
Deler av el-anlegget har høy alder og deler av anlegget mangler dokumentasjon. En utvidet el-kontroll er derfor anbefalt.

Sikringskap.

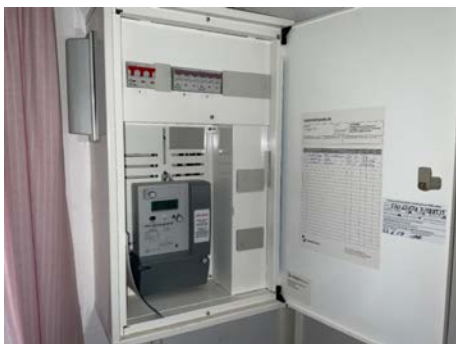
Sikringskap.

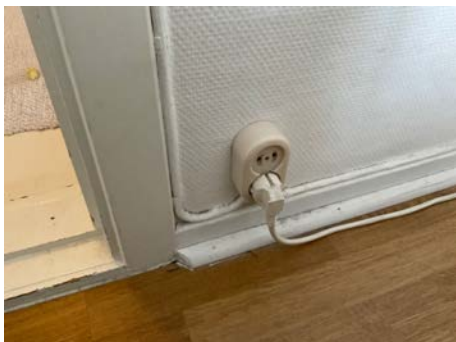
Stikkontakt av eldre dato

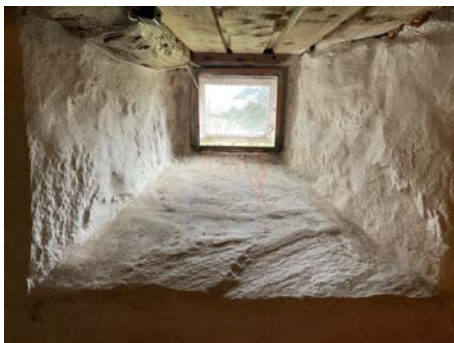
Tykk grunnmur av murte naturstein fra byggetid. Det er funnet enkelte mindre sprekker, disse er ikke ansett å ha nevneverdig betydning. Normalt vedlikehold slik som repperasjon av løs mørtel i fuger bør påregnes.

Tykke grunnmur.

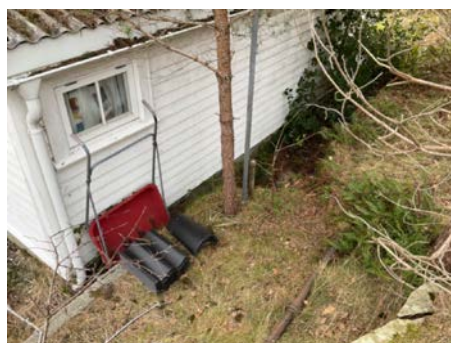
Oljetank i dette området.

- Rørøpplagg og tank utvendig må fjernes/saneres.

Kostnadsestimat: 10 000 - 50 000

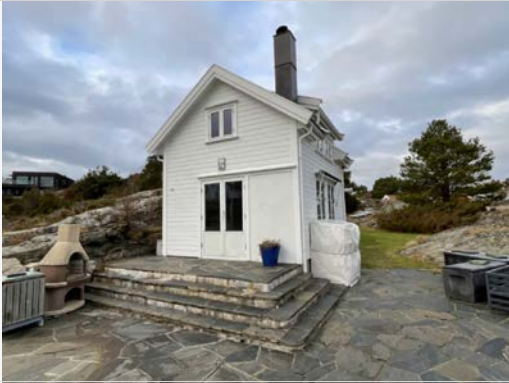
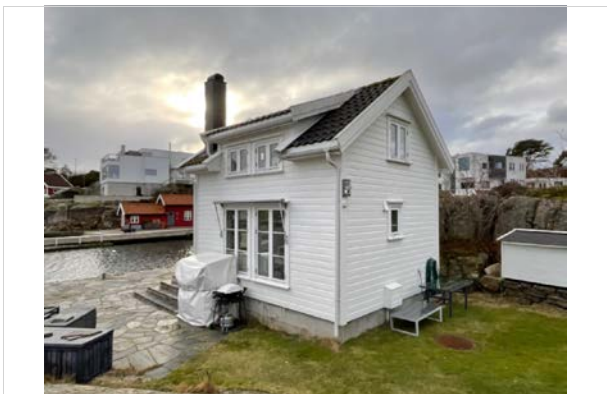
## Sjøbu

Sjøbod fremstår i normal god stand i forhold til alder, men det er registrert enkelte avvik som kan trenge utbedring:

- Belistingsbord rundt balkongdør er ført ned mot trapp og derfor råtnet i bunnen, dette bør skiftes ut.
- Avtrekksvifte til bad har avvik, deksel er ikke montert riktig, dette bør utbedres.
- Det er ikke tilstrekkelig tilluft til bad, spalte ved dør er anbefalt.
- Vannstoppeventil/lekkasjesikring rundt bereder og i kjøkkeninnredning er anbefalt.
- Takflater er noe mosegrodd, vask er anbefalt.

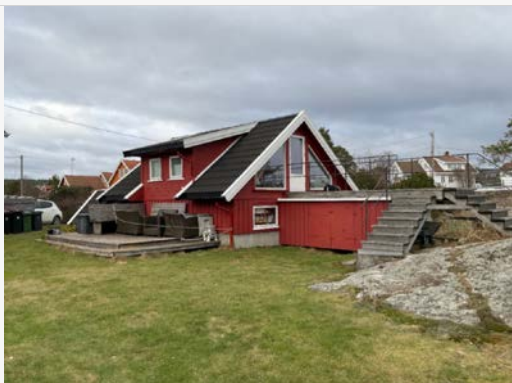
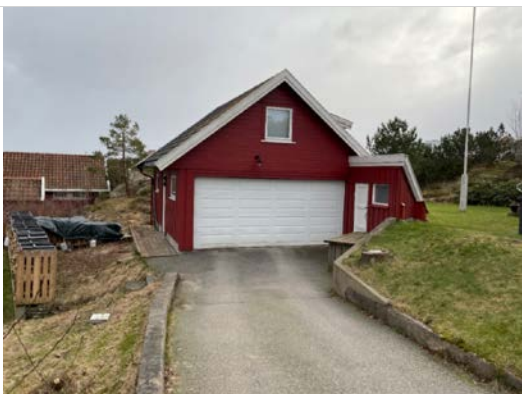
## Garasje

Det er funnet enkelte avvik som er verdt å merke seg:

- Det er store åpninger i utvendige rekkverk, og trapp mangler rekkverk.
- Betongstein er betydelig mosegrodd på den ene siden, vask er anbefalt.
- Snøfanger mangler på takflater.
- Det er ikke søkt tillatelse om innredning av loft.
