Heilosvingen 9A/B

Slettheia

Enebolig med tilhørende garasje

Salgsoppgavedato

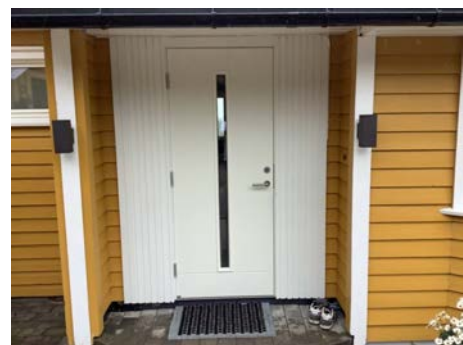
Hovedinngangsdør.

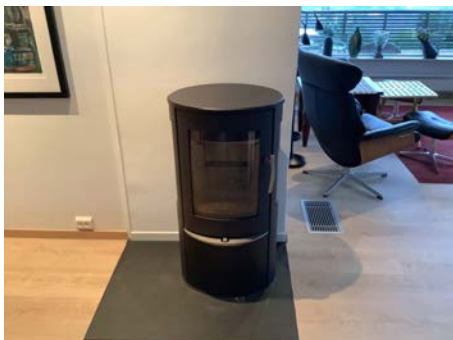
Ingen synlige sprekker i pipe, innvendig pipeløp er ikke kontrollert.

Peisovn i 1. etasje.

- Tidspunkt for piperehabilitering nærmer seg.

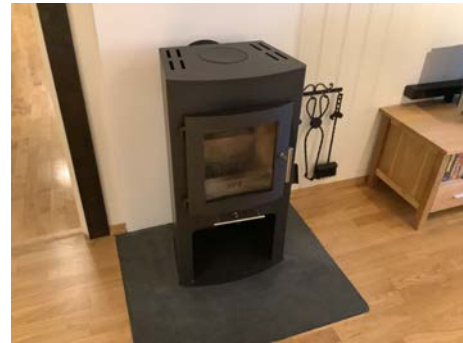
Peisovn i underetasje.

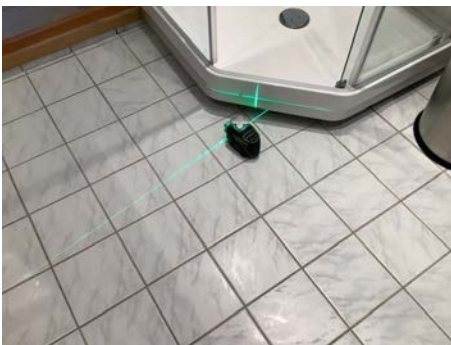
1. ETASJE > BAD

Det er etablert fall til gulvsluket.

Kontroll av fallforhold til gulvsluket ble utført med Elma 360-linjelasere.

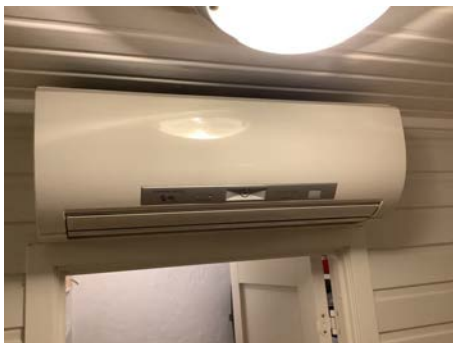
Mitsubishi Electric varmepumpe er montert, vanlig vedlikehold bør beregnes.

Innerdel står montert i gang i underetasjen.

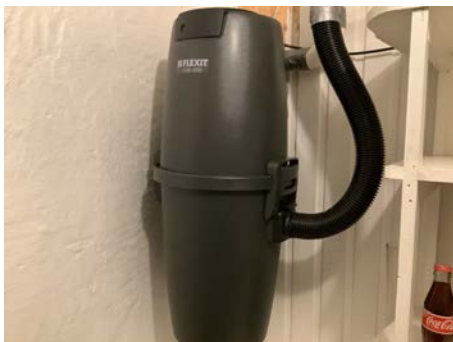
FLEXIT sentralstøvsuger er montert.

Sentralstøvsuger står montert i bod.
