Snorres gate 15B

Velholdt og innbydende enebolig med flott sjøutsikt | Solrik og attraktiv beliggenhet innerst i blindvei

Befaringsdato: 15.09.2024

Tilstandsrapport

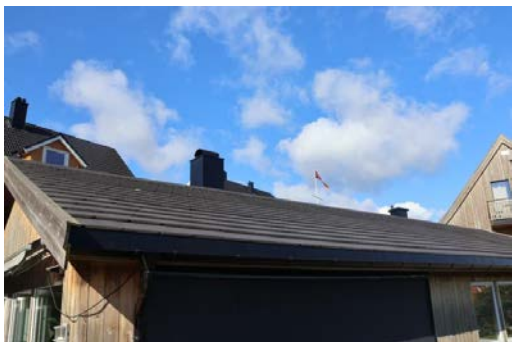
Nedløp og beslag

Taktekking er byttet i 2017. Undertak og takstein. .

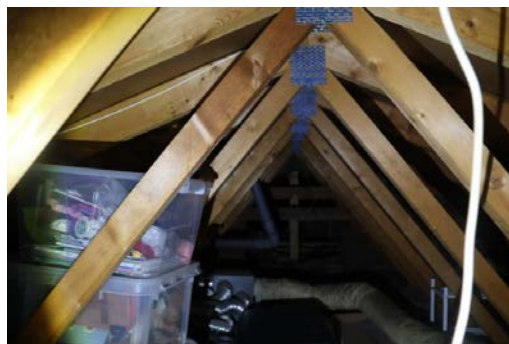
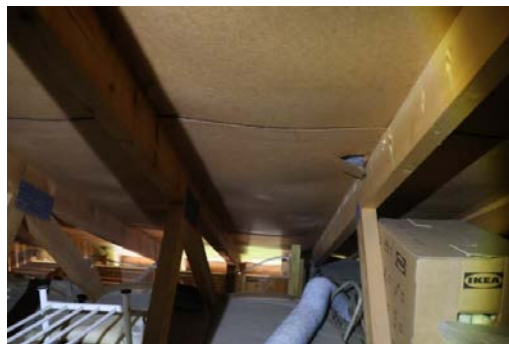
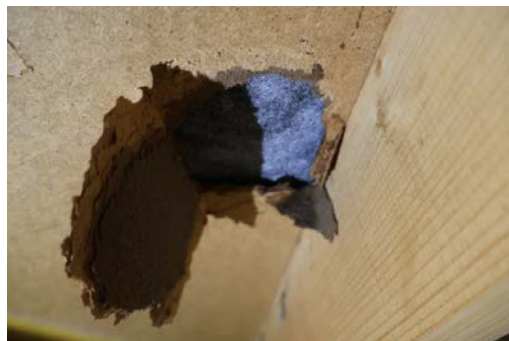
📍 TG 1 Takkonstruksjon/Loft

W-takstoler i tre. Det er synlige luftespalter i takkonstruksjonen. Sutaksplater som undertak. Men når taktekkingen ble byttet ble det lagt diffusjonsåpen papp oppå.

Synlig papp oppå sutaksplater.

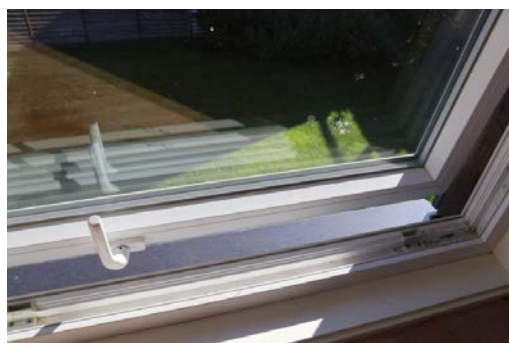
📍 TG 1 Vinduer

Nesten alle vinduer er byttet i 2017/16. Noen stuevinduer er fra 2005.

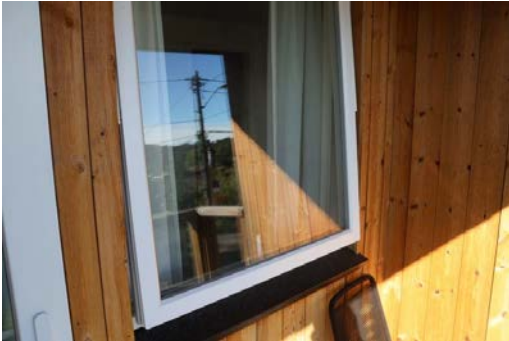
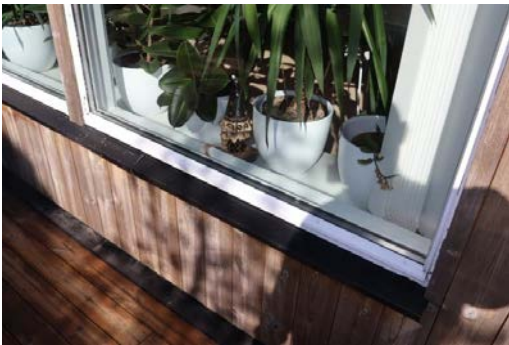
TG 1 Dører

Ytterdører er byttet.

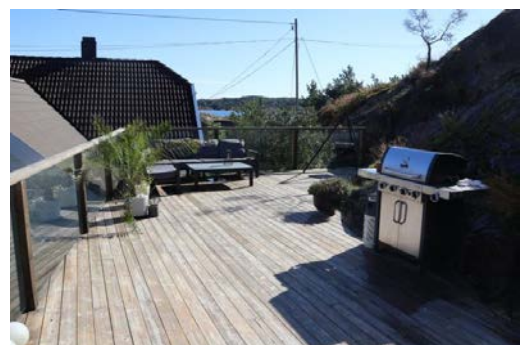
TG 1 Utvendige trapper

Trapper i tre. Rekkverk i tre.

- Rekkverk må monteres for å lukke avviket.

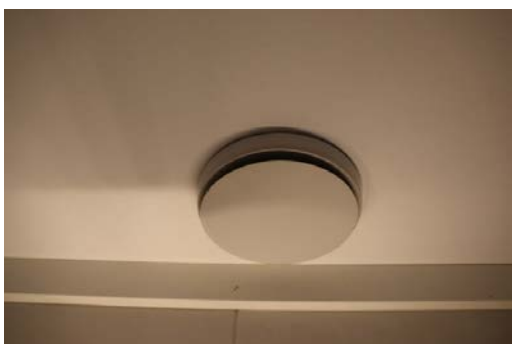
1.ETASJE > BAD

TG 0 Tilliggende konstruksjoner våtrom

Det er boret hull i motstående rom til våtrom. Målt med fuktmåler og pigger inne i veggen. Det var 12,3 V%. Tørt.

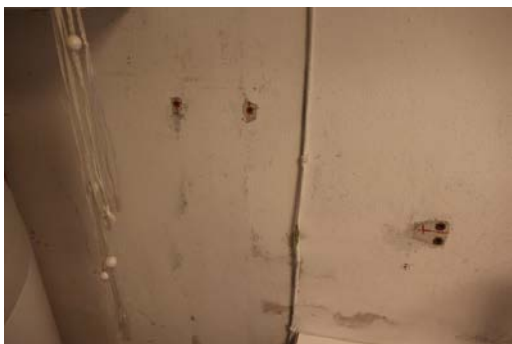
KJELLER > VASKEROM

TO 1 Overflater Gulv

Det ble målt med laser i fra gulvet ved døren til topp slukrist. Det er montert belegget som oppkant mot dørsvillen. Fallforhold på gulvet i rommet er ok.

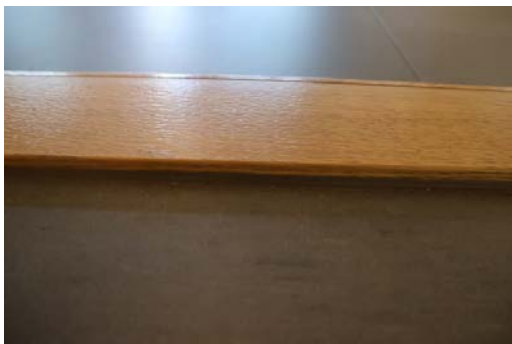
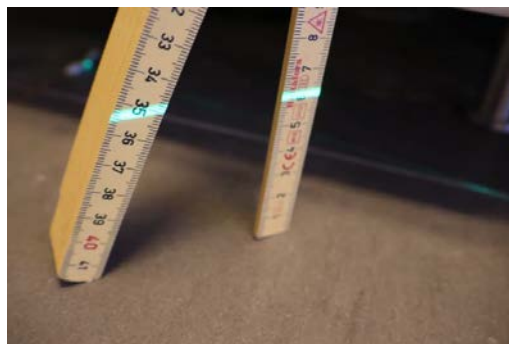
KJELLER > VASKEROM

TO 1 Sluk, membran og tettesjikt

Belegg klemt i sluket.

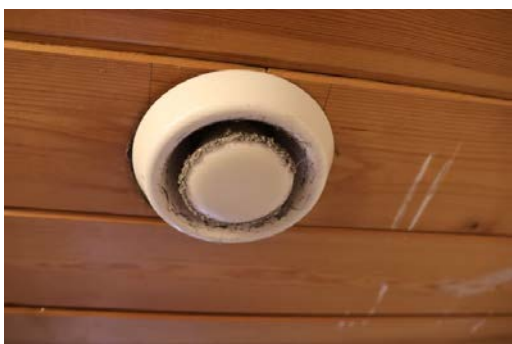
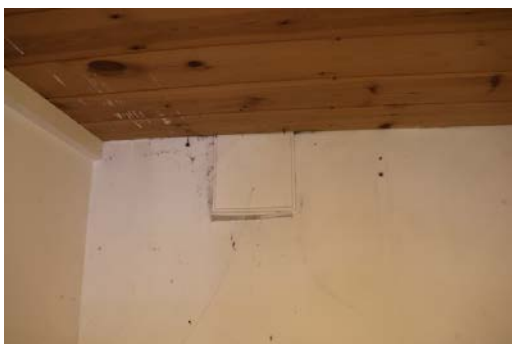
KJELLER > VASKEROM

TG 1 Tilliggende konstruksjoner våtrom

Vegger av mur. Da blir det ikke boret hull.

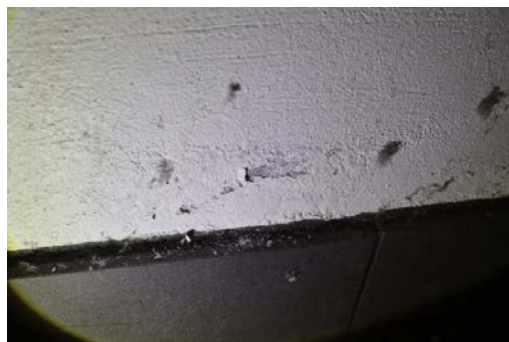
KJELLER > BAD

TG 3 Generell

Eldre bad i kjelleren. Det er fliser på gulvet og vegger. Vask med baderomsinnredning. Toalett montert på gulvet. Dusjnislje med skyvedører. Varmekabel i gulvet. Elektrisk avtrekksvifte i veggen. Det er bare 10 mm fall bort til sluket. Det er ikke laget oppkant ved døren. Men oppkanten til dusjen gjør at vann fra resten av rommet ikke kan renne til sluket. Ved inspeksjon i sluket er det ingen synlig fuktsikring.

Badet har nådd forventet levetid. En oppgradering må gjøres for å få badet i tilfredsstillende fuktsikret stand. Våtrommet må oppgraderes til å tåle normal bruk etter dagens krav. Alle forhold med tettesjikt, våtzone, sluk m.m. må dokumenteres når det oppgraderes.

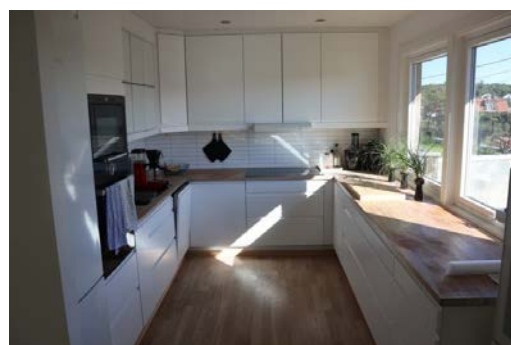
1. ETASJE > KJØKKEN

TG 1 Avtrekk

Testet kjøkkenviften. Den trakk luften ut.
