Brekkestien 11

Skien - Bratsbergkleiva

Tilstandsrapport

Befaringsdato: 05.06.2024

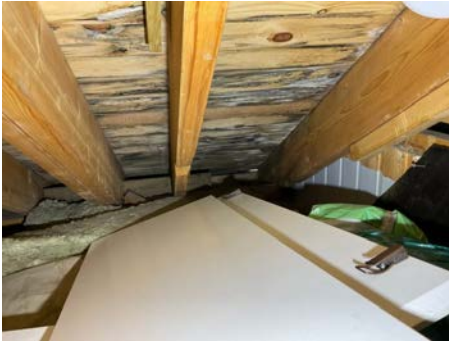
Svertesopp i kott bør undersøkes nærmere og utbedre årsak.

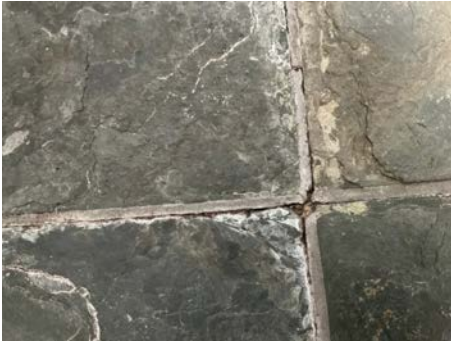
2. ETASJE > BAD/WC

TO 2 Sluk, membran og tettesjikt
