Brekkestien 11

Skien - Bratsbergkleiva

Tilstandsrapport

Befaringsdato: 05.06.2024

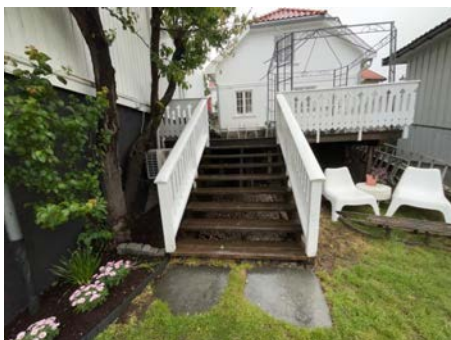
Vurdering av avvik:

- Rekkverk må monteres for å lukke avviket.

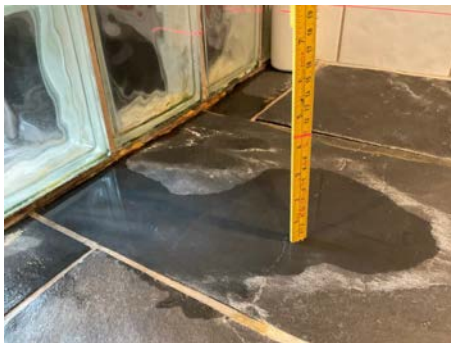
Vurdering av avvik:

- Det er mulighet for at det kan forekomme vannlekkasje på våtrommet hvor vann ikke vil gå til sluk.
- Det er påvist at flisfuger har riss/sprekker.
- Det er påvist avvik i fallforhold til sluk i forhold til krav i forskrift på byggetidspunktet.

- Fuger bør skiftes ut.
- Slike riss/sprekker kan indikere bakenforliggende fuktskader, og konstruksjonen bør observeres jevnlig for å vurdere utvikling.
- Det må foretas utbedring av fallforhold.

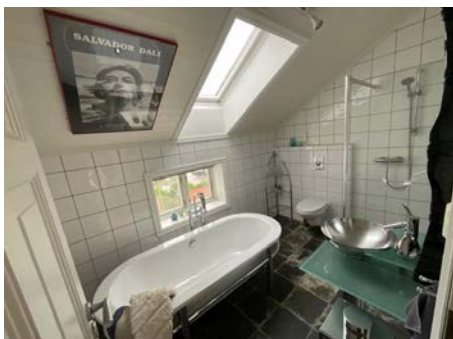
2. ETASJE > BAD/WC

Bad er oppført i 2001 og det er ikke fremlagt dokumentasjon på utførelse.
