# Strøymsvegen 5B

Vennesla – Moseidmoen

# Tilstandsrapport

# gnr. 23, bnr. 600

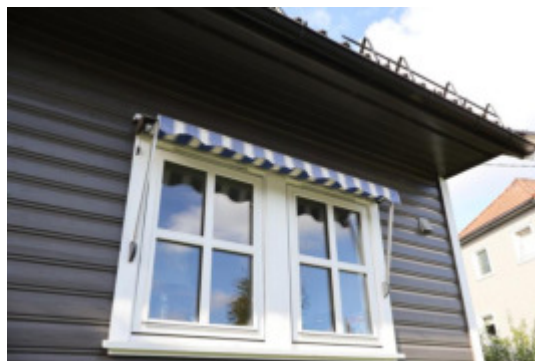
Vinduer fra byggetiden. Det er ikke barnesikring på vinduer i loftsetasjen.

Vinduer er malt utvendig i 2022.

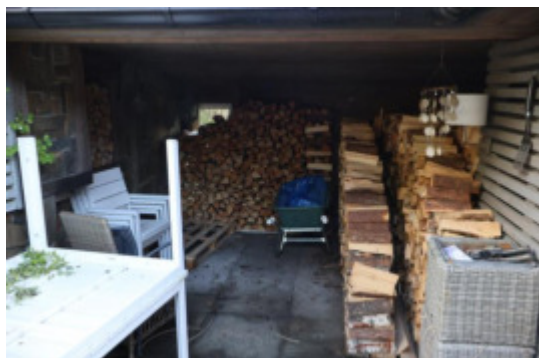
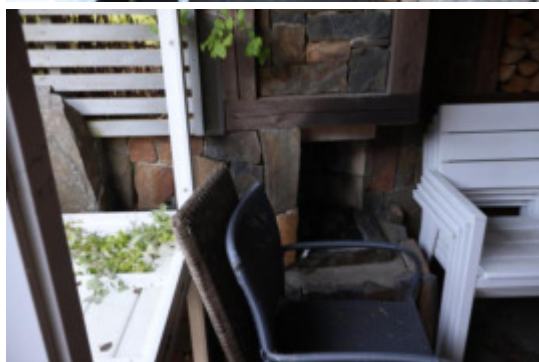
Det er laget halvtak i tre bak boligen. Det ble gjort av forrige eier. Det er også laget murt utepeis. Ok vedlikeholdt.

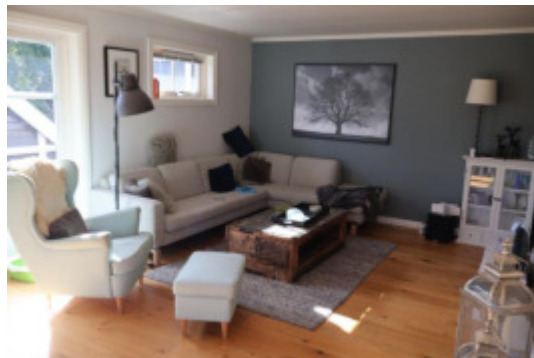
Boligen var bebodd og møblert på befaringsdagen. Alle flater var ikke tilgjengelig for inspeksjon. Innvendige flater er pusset opp i forskjellige år. Innvendige flater har vanlig bruksslitasje i noen rom. Det er ikke regnet som vesentlig på en brukt bolig.

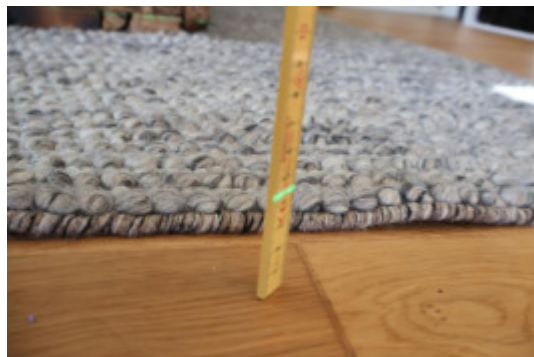
Etasjeskillere av tre. Mur mot bakken. Det er registrert noen mindre høydeforskjeller på gulv. Det vil imidlertid sjelden være økonomisk rasjonelt som et enkeltstående tiltak i en bolig som dette. Dersom boligen en gang skal renoveres, kan man vurdere slike tiltak.

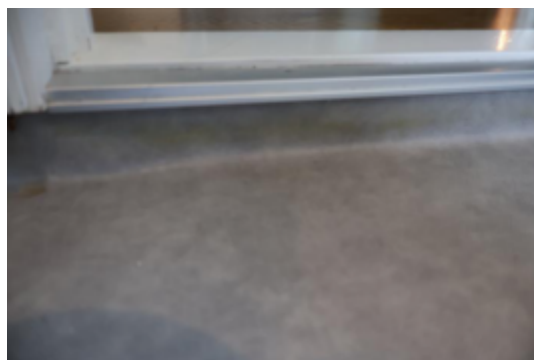
Det ble målt med laser i fra gulvet ved døren til topp slukrist. 30 mm fall. Det er montert belegg som oppkant mot dørsvillen.

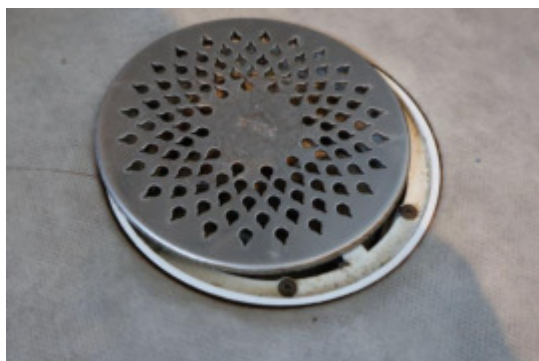
Belegg klemt i sluket.

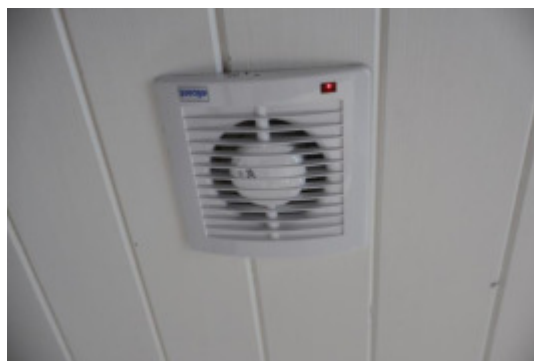
Elektrisk vifte trakk luften ut.

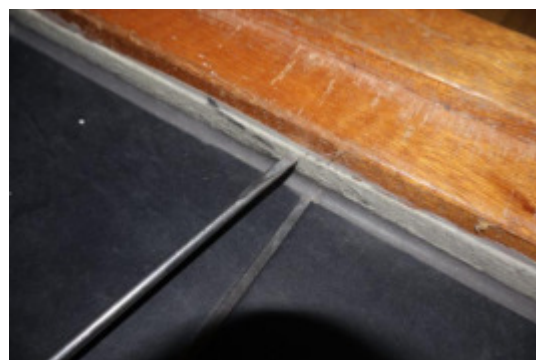
Det er målt med laser i fra gulvet ved døren til topp slukrist. Det er 5 mm fall på gulvet. Det tilfredsstiller ikke krav til tilstrekkelig fall til sluket. Så det vil si at dusjkabinett må brukes i rommet. Det er montert hjørnemansjett klemt oppimot dørsvillen. Det gjør at vann ikke vil renne ut i fra rommet.

Synlig hjørnemansjett klemt oppimot dørsvillen.

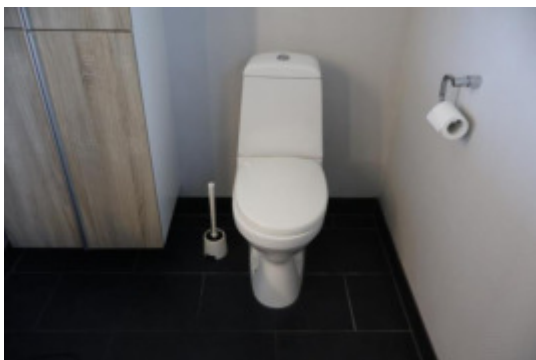
Innredning og sanitærutstyr. Ok vedlikeholdt. Vann rant ok ut i fra vasken.

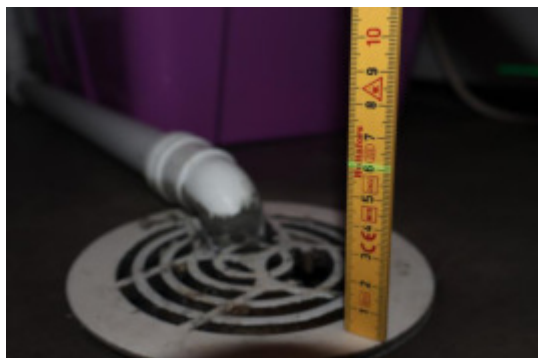
Det ble målt med laser i fra gulvet ved døren til topp slukrist. 20 mm fall til sluket. Ok ettersom det sjeldent kommer vann på gulvet. Belegget er også montert oppimot dørvillen.

Belegget har "løsnet" litt i midten av gulvet. Eier opplyser om at muligens det ble montert/limt litt for hurtig etter gulvet ble støpt.

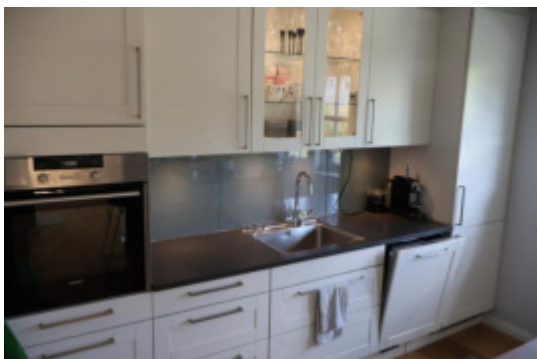
Kjøkkeninnredningen er i ok stand. Eier opplyser om at hvitevarer er i ok stand.

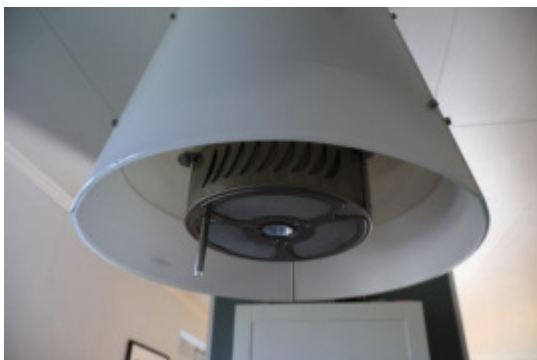
Avtrekksvifte trakk luften inn i kullfilter. Ok.

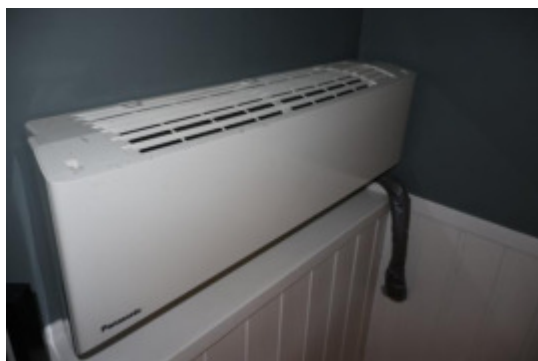
Varmepumpen virket ok.

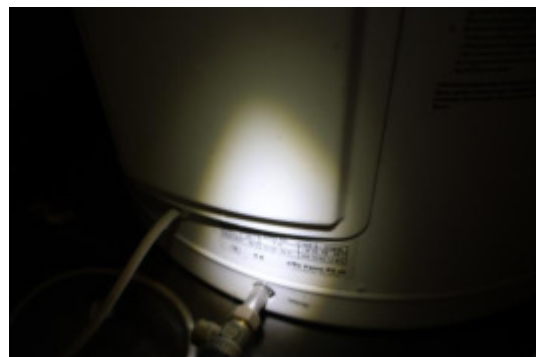
Vvbereder på 194 liter fra 2018.

Vvberederen er bokset inne i vaskerommet.

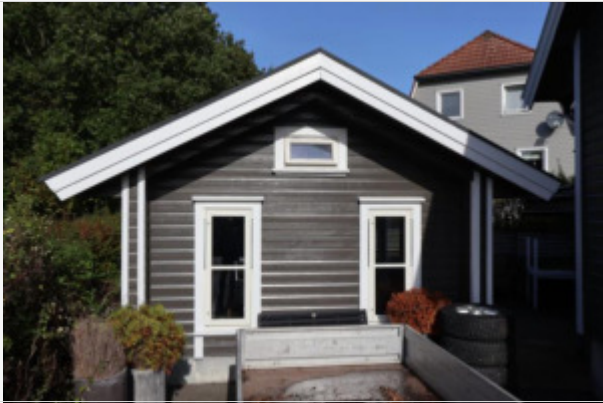
## Anneks

Det er ikke drenert rundt anneksets grunnmur. TG 2. Men inne er grunnmur åpen. Der var det ingen synlige fuktmerker.

Utvendige flater er eldre, men ok vedlikeholdt.

Undertaket begynner å bli eldre.

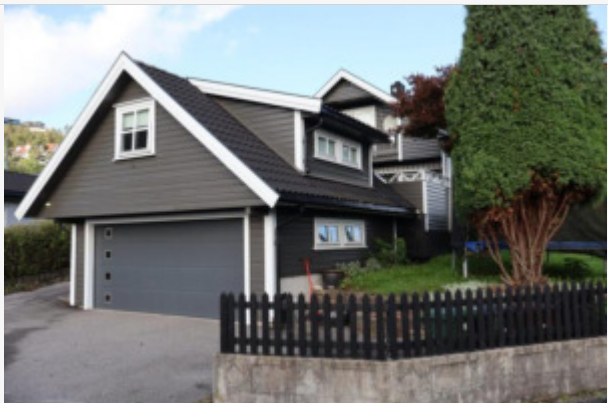
## Garasje

Det er ingen synlig grunnmursplate på grunnmur under terreng. Men det er ikke noe synlig fukt inne på grunnmuren av betong.

Innvendige og utvendig flater er ok vedlikeholdt. Men noen vannbord i hjørne på veggen ved nedløp fra takrenne må byttes på grunn av råte TG2.

Totalt inntrykk: TG 1.

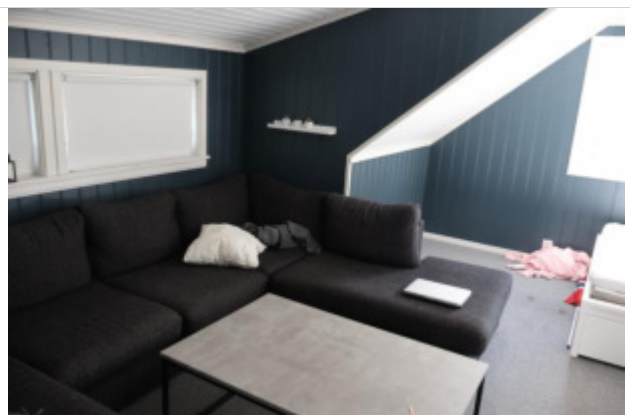
*Garasjeloft er innredet som tv-stue/soverom.*
