# Bjørnevågsveien 331

# Innholdsrik enebolig på solrik utsiktstomt med båt plass.

**Bjørnevågsveien 331, 4550**

**FARSUND**

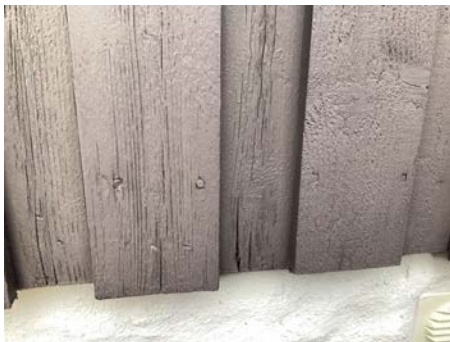
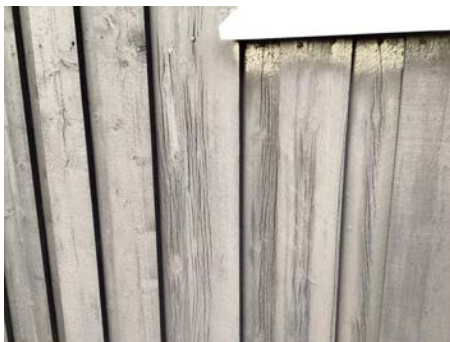
Veggene har bindingsverkskonstruksjon fra byggeår. Fasade/kledning har stående bordkledning. Deler av kledning er siktet ut i 2013. Det er enkelte bord hvor det er antydninger til sprekker.

Oppsprukket kledning

- Lokal utbedring/utskifting bør utføres.

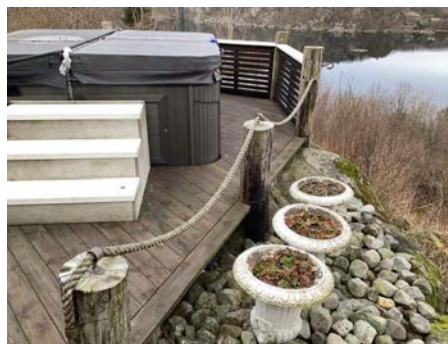
Rekkverk / sikring med tau

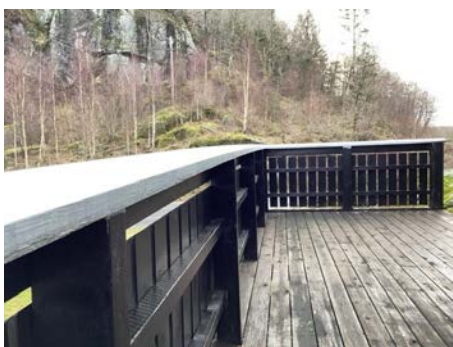
Noe sig i terrassen

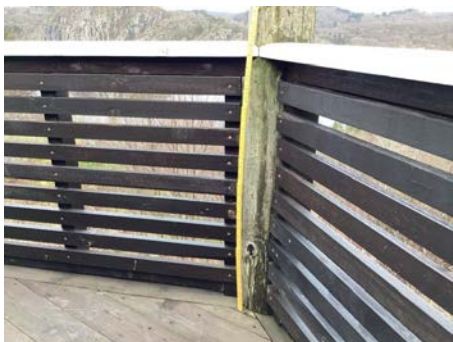
Lav rekkverkshøyde

- Rekkverkshøyde må endres for å tilfredsstille krav på byggemeldingstidspunktet.

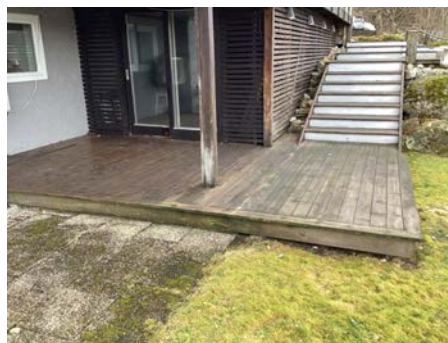
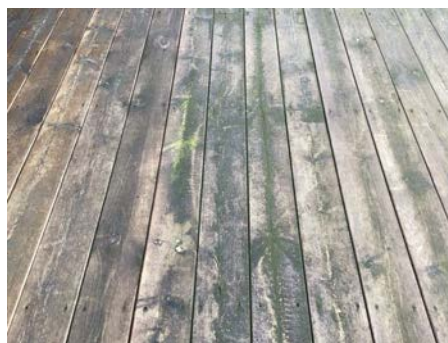
Grønske kan fort gjøre at overflater blir glatte.

Grønske på dekke

Renhold / vask.

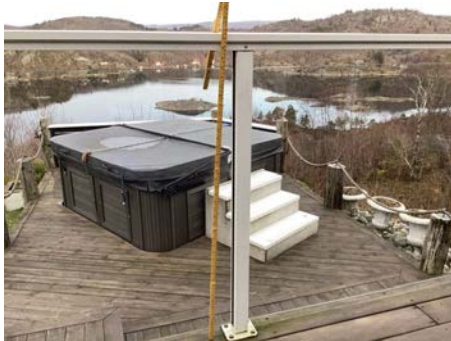
Rekkverkhøyde ok.

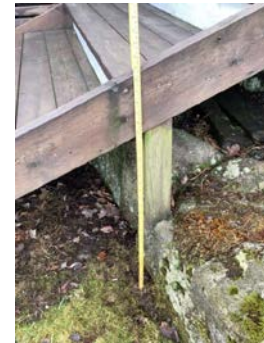
Tretrapp uten rekkverk

Høyde over terreng er over 50 cm

- Rekkverk må monteres for å lukke avviket.

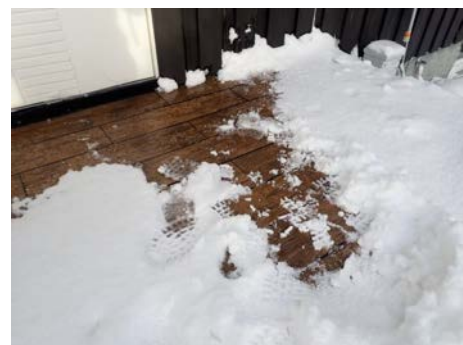
Fliser med slett overflate er ikke gunstig ved glatt føre

Fliser bør skiftes ut med en sklisikker variant

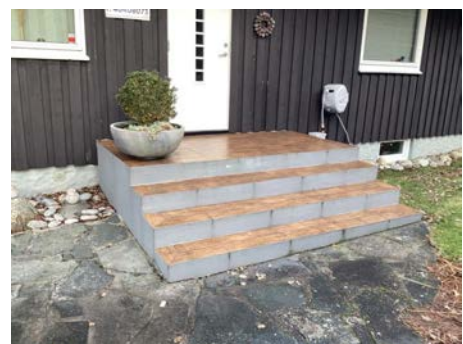
- Det er avvik:
- Rekkverkhøyder er under dagens forskriftskrav til rekkverk i trapper.
- Det er ikke montert rekkverk.

Trapp mangler rekkverk

- Tiltak:
- Rekkverk må monteres for å lukke avviket.

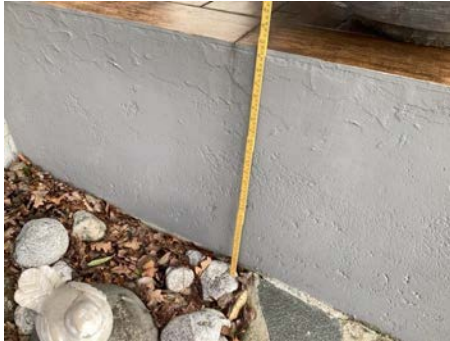
Høyde over 50 cm fra terreng

- Rekkverk må monteres for å lukke avviket.

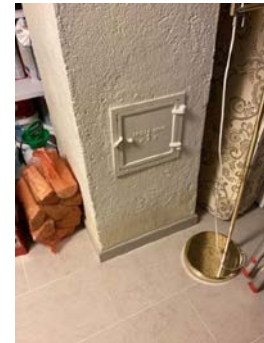
Sotluke på vaskerom.

Det anbefales at man tar kontakt med brannvesen for kontroll av pipe før en eventuell installasjon av ildsted.

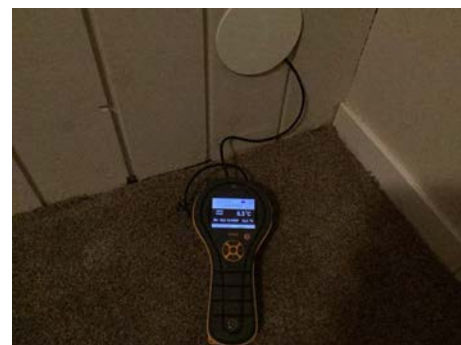
Rf måling

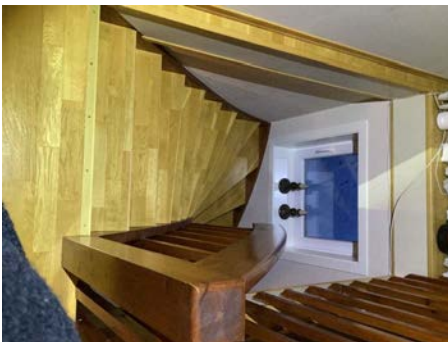
Trapp mangler håndløper å vegghøyde mellom trinn

- Det er ikke krav om utbedring av rekkverkshøyder opp til dagens krav.
- Det er ikke krav om utbedring av åpninger opp til dagens krav.
- Håndløper må monteres på vegg for å tilfredsstille krav på byggetidspunktet.

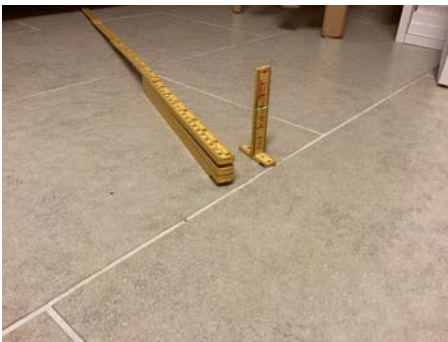
- Det er påvist at noen fliser har bom (hulrom under).
- Det er påvist avvik i fallforhold til sluk i forhold til krav i forskrift på byggetidspunktet.

Måling 80 cm fra sluk

- Gjennomføre ytterligere undersøkelser og foreta utbedring av skade.
- Overflater må utbedres eller skiftes.

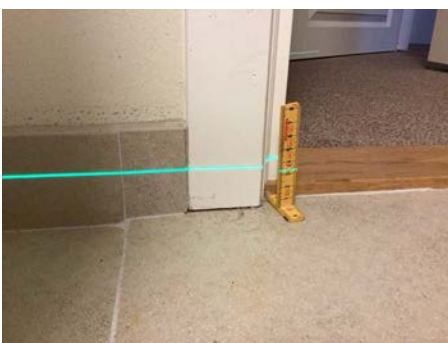
Måling ved terskel

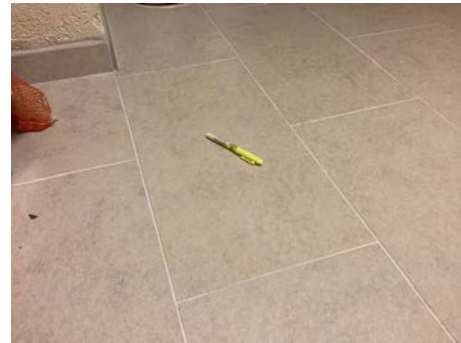
Bom under flis

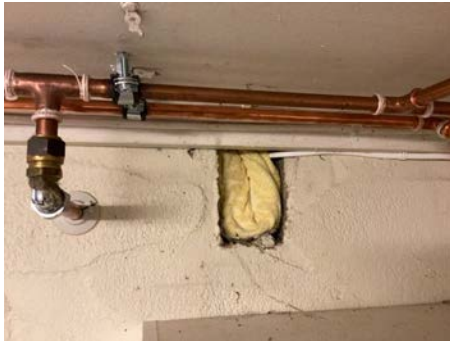
Ventil er blokkert med isolasjon.

- Mekanisk avtrekk og tilluft må etableres.

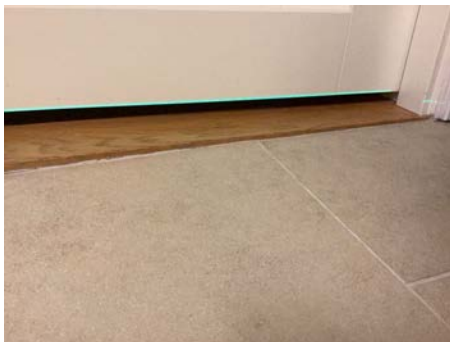
Spalte under dør.

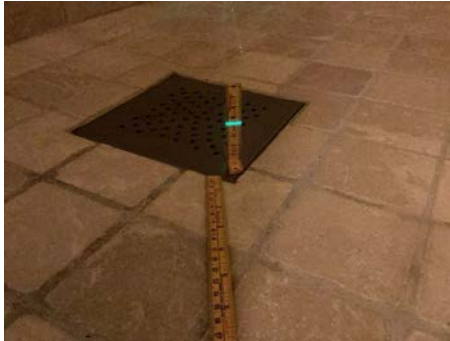
måling ved sluk

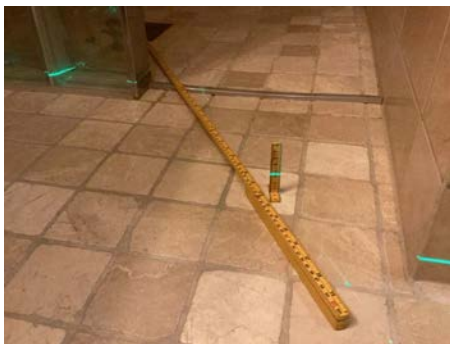
måling 80 cm fra sluk

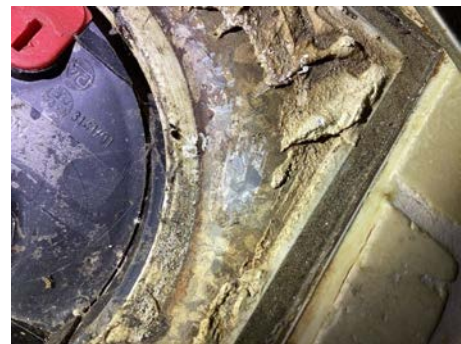
Nærbilde av belegg.

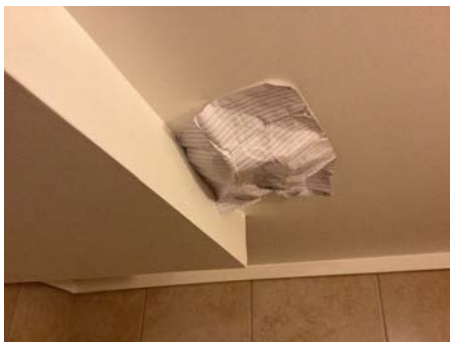
Avtrekk ok

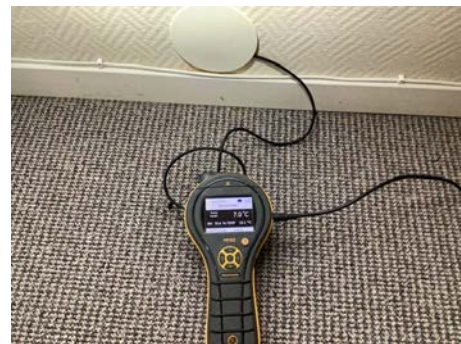
Hulltaking er foretatt uten å påvise unormale forhold.  
Hulltaking er foretatt ved/i På soverom.  
Målinger har gitt følgende resultater.  
RF måling på 70% ved 12 grader.  
Måling med pigg har påvist 13,9 Vekt%  
Tørrt under 11,9% vekt %  
Akseptable 12 - 15,9 vekt %  
Fuktig 16 - 19,5 vekt %  
Meget fuktig 19,6 - 27 vekt %  
Vått / fritt vann over 27 vekt %

Rf måling

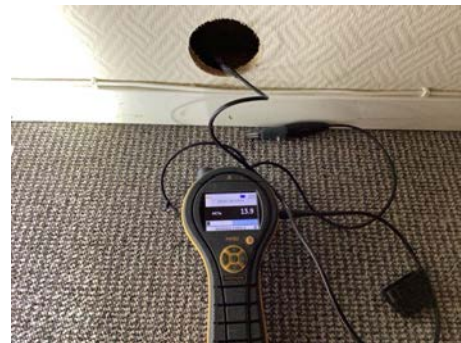
Måling med pigg

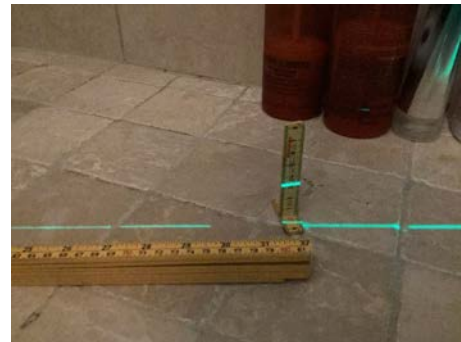
- Det er mulighet for at det kan forekomme vannlekkasje på våtrommet hvor vann ikke vil gå til sluk.
- Det er påvist avvik i fallforhold til sluk i forhold til krav i forskrift på byggetidspunktet.

Måling 80 cm fra sluk

- Det må foretas utbedring av fallforhold.

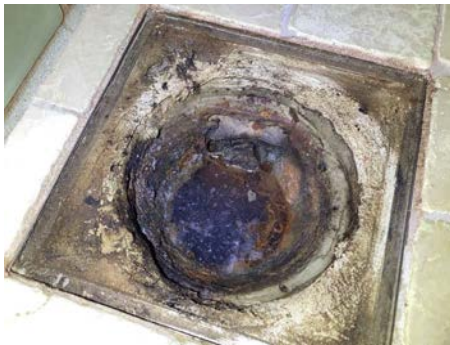
Eldre soilluk med det som virker å være påsmørt membran

- Overvåk tilstanden jevnlig. For å få tilstandsgrad 0 eller 1 må slukløsningen skiftes ut og sannsynligvis må også membransjiktet skiftes/utbedres. Det er imidlertid vanskelig å si noe om tidspunktet for når dette er nødvendig.
- Sluket må sjekkes og rengjøres jevnlig.

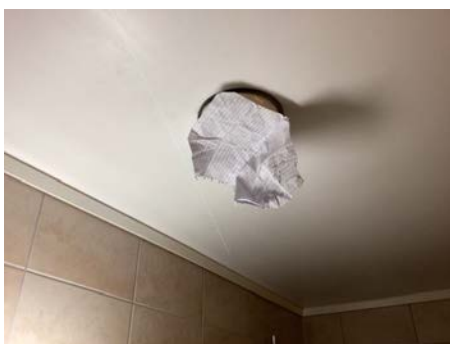
Avtrekk ok

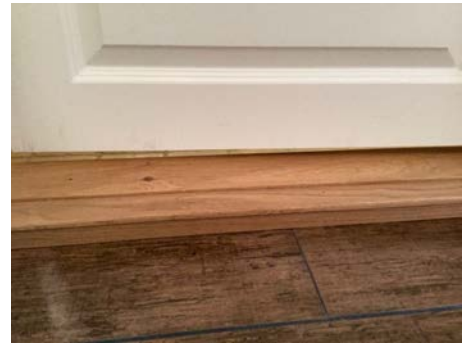
Spalte under dør.

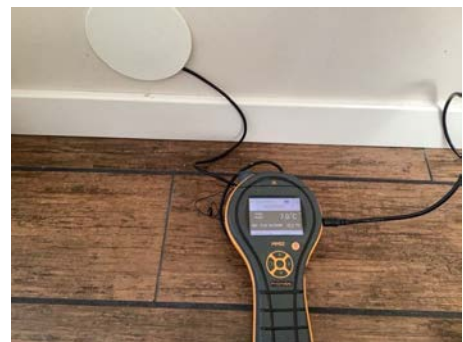
Rf måling

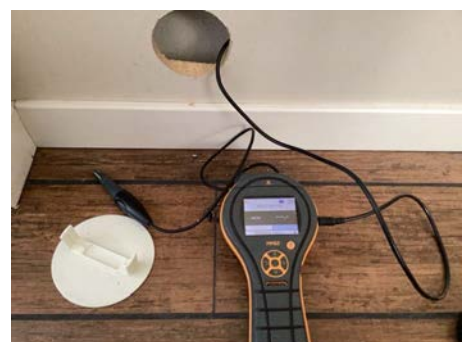
Måling med pigg

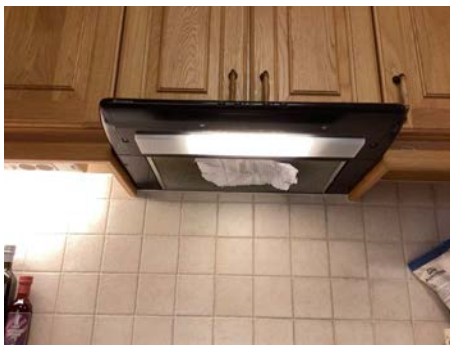
Avtrekk ok

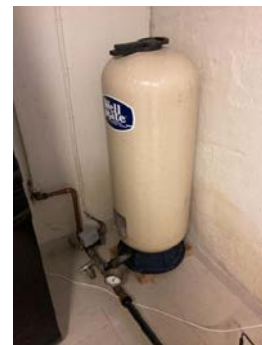
Trykktank fra 1997

Trykktank

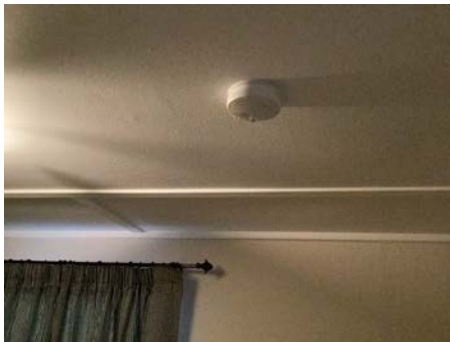
sov kjeller, svak lyd

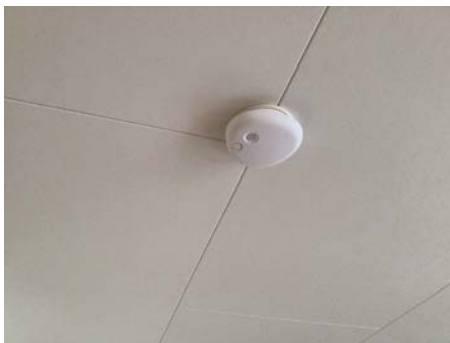
stue 1 etg ok
