Haddlandsvegen 15 og 13

Haddlandsvegen 15 og 13, 3864

Tilstandsrapport

Ramberg Takst ble kontaktet for å utføre en tilstandsrapport med arealmåling av fritidsbolig/utleiebolig med adresse Haddlandsvegen 13 i Vinje Kommune.

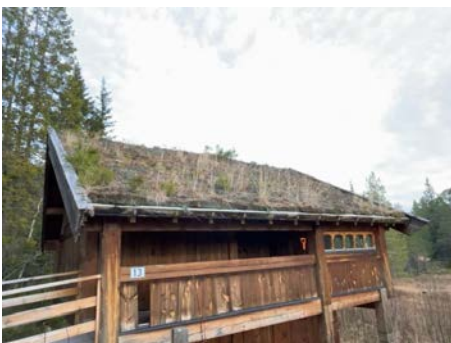
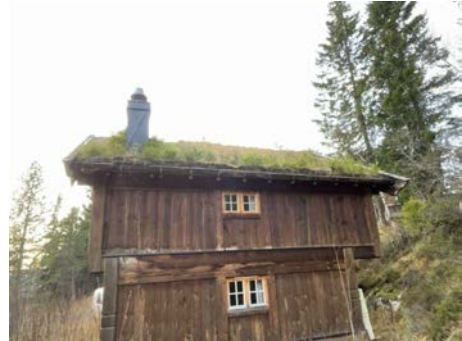
Utsnitt torvtak.

Vedlikehold og utbedring av torv må beregnes.

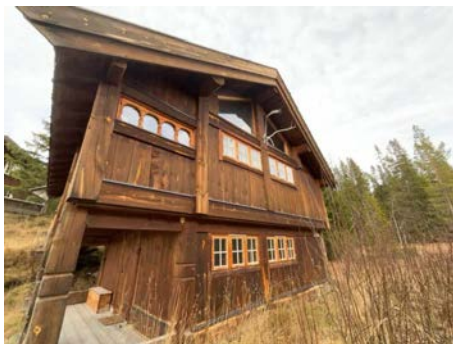
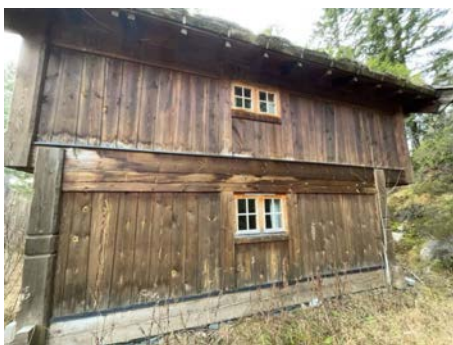
Dette er en risikokonstruksjon med tanke på stedvis registrert fuktmerker på trepanel og da laftekassen er skjult.

Utsnitt veggkonstruksjon.

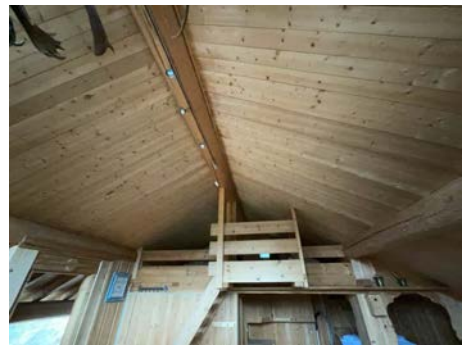
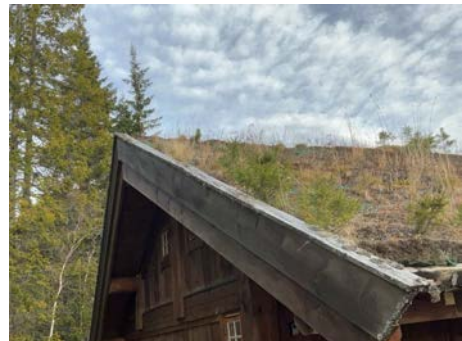
Det er registrert skade på isbord.

Utsnitt takkonstruksjon.

Det må utføres vedlikehold og utskiftninger av skader på isbord, vindskier og torvhaldsstokk.
Husk at halvparten av levetiden er oppbrukt på undertak.

Innhent dokumentasjon om det ønskes og er mulig på gjenbygd takkonstruksjon.

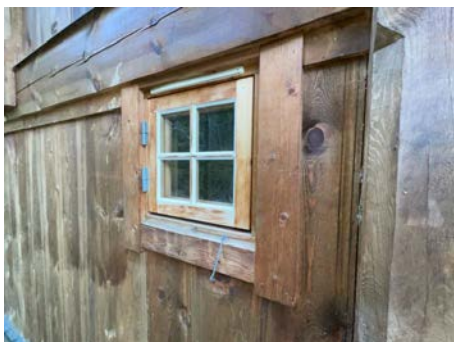
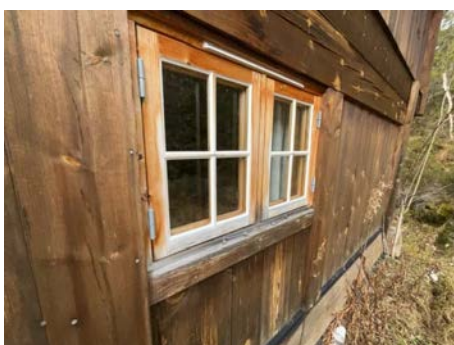
- Karmene i vinduer er slitte og det er sprekker i trevirket.

Utsnitt vinduer.

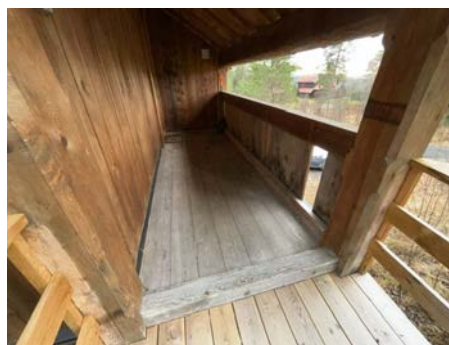
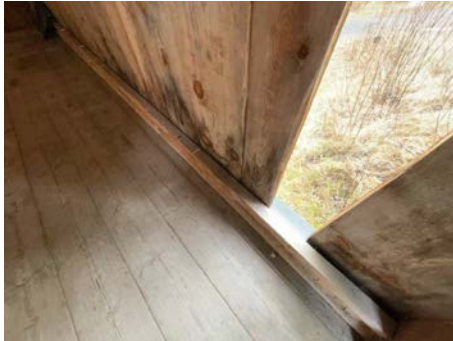
Trebord som står direkte på vannbrett og konstruksjonsdeler mot terreng vil ha redusert levetid.

Utsnitt terrasse.

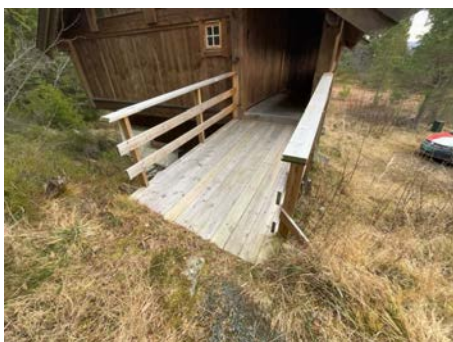
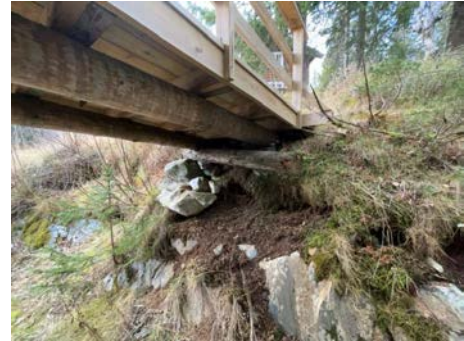
Utsnitt rampe i tre.

Rampe må overvåkes, og utbedres for TG:1.

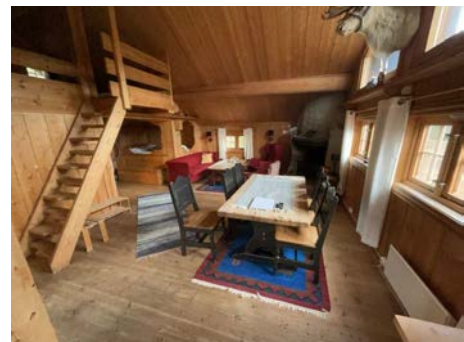
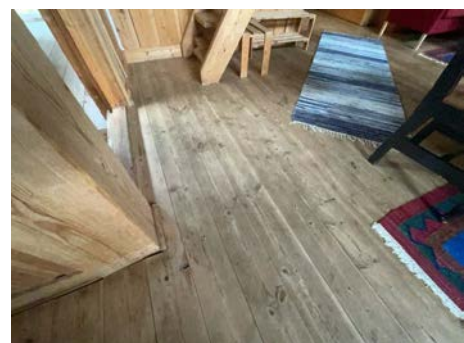
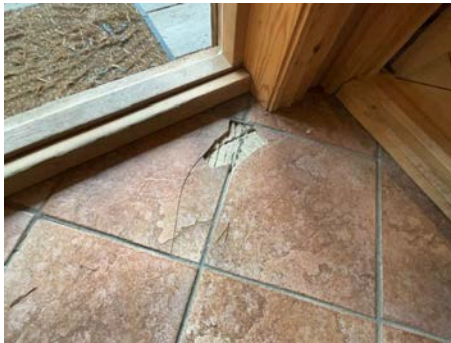
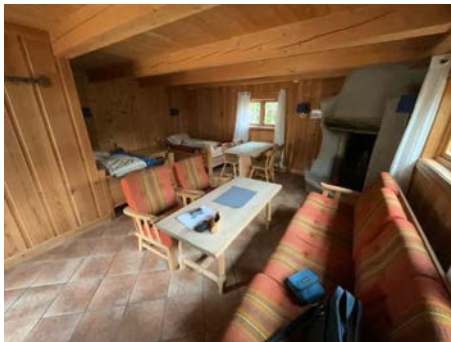
Det er registrert slitasje på overflater, skader på flis og noe fuktmerker i himling 1 etasje.

Utsnitt overflater.

- Overflater må utbedres eller skiftes.

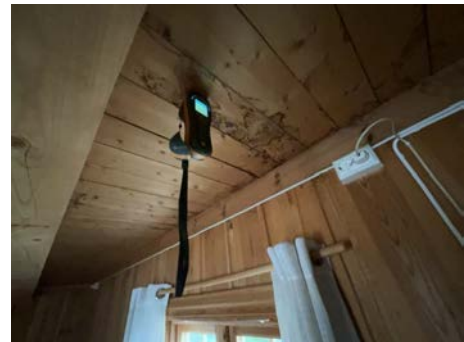
Utsnitt etasjeskille.

Det er registrert fuktmerker i himling i 1 etasje, det er kontrollert etter fukt, men det er ikke registrert unormale fuktindikasjoner på befaringsdagen.

Fuktmerkene kan være eldre etter tidligere skade.

Fuktmerker må overvåkes, utbedring må utføres etter behov.

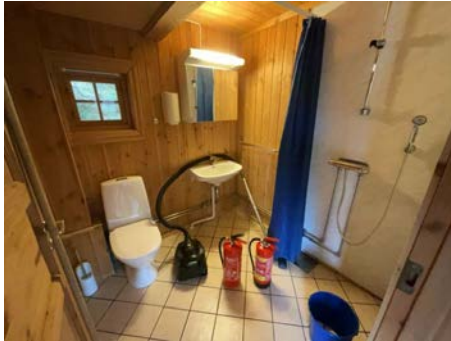
Forventet levetid på badrom er oppbrukt, det er registrert sprekker i flis på badromsgulv og slitasje på badromsplatene.

Utsnitt baderom.

- Gjennomføre ytterligere undersøkelser og foreta utbedring av skade.

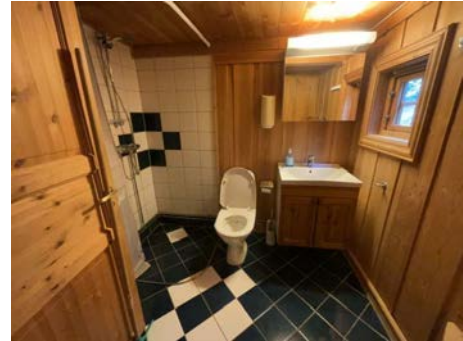
Utsnitt baderom.

Det er registrert forvitring av fuger, en liten løs list i hjørnet i dusjnise og fuktmerker stedvis på trepanel.

- Gjennomføre ytterligere undersøkelser og foreta utbedring av skade.

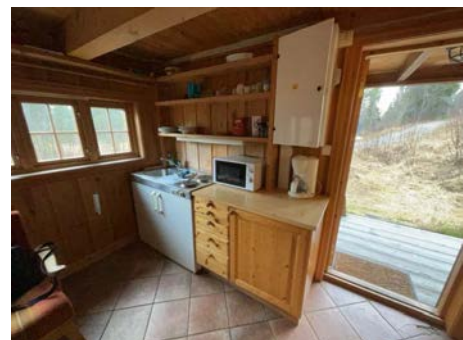
Det er registrert noe bruksslitasje.

Utsnitt kjøkken.

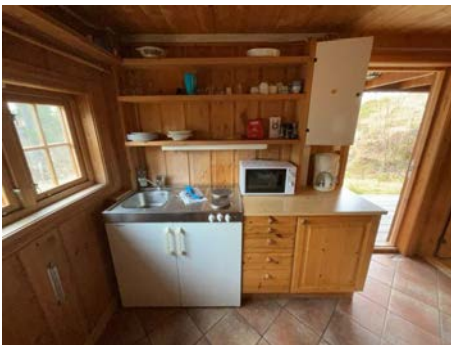
Avtrekk mangler på kjøkken.

- Mekanisk avtrekk bør etableres.

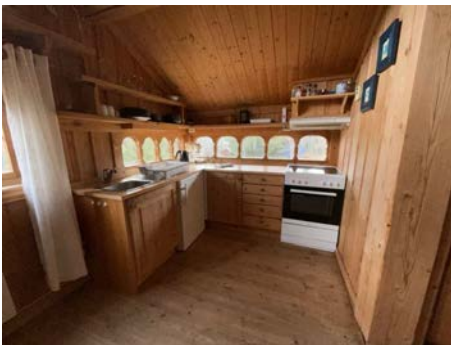
Det er registrert noe bruksslitasje og merker på gulv.

Utsnitt kjøkken.

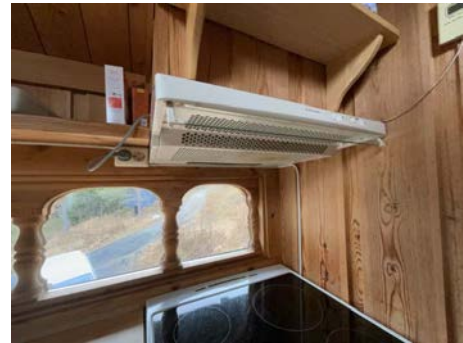
Det er kjøkkenventilator med avtrekk ut.

Avtrekk kjøkken.

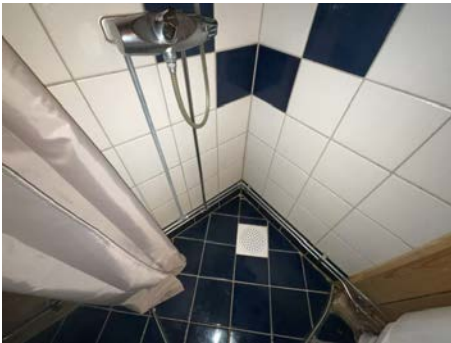
Laveste punkt til varerør er også i støpen, så varerør vil være fult av vann ved en eventuell lekkasje.

Utsnitt vannrør.

Stoppekran burde etableres i 2 etasje, så ved eventuell lekkasje kan vannet stoppes lokalt i enheten.

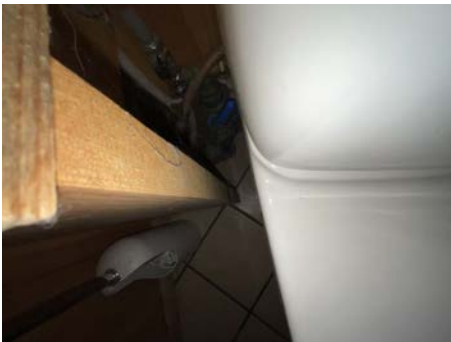
Stoppekran.

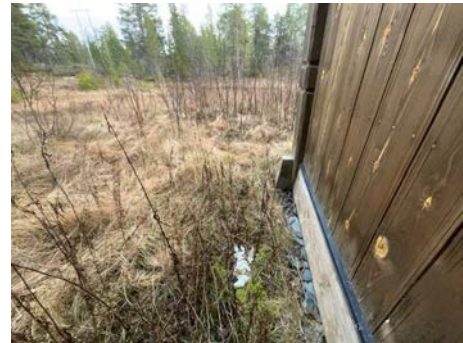
Med større mengder vann som for eksempel ved snøsmelting, så må terrenget overvåkes, og hvordan vann påvirker grunnen.
Det kan ikke utelukkes at drenering må utbedres.

Utsnitt drenering.

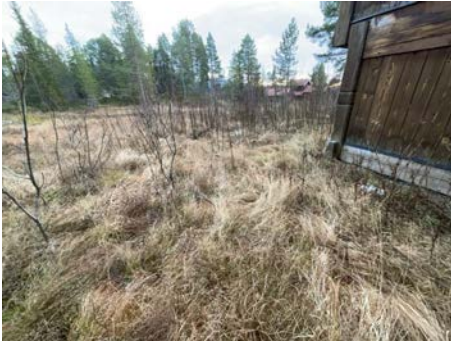
Tømmerkasse står nært terreng så inspeksjon av fundamenter er gjort punktvis, det er fare for skjulte feil og avvik på fundamenter.

Utsnitt terreng.

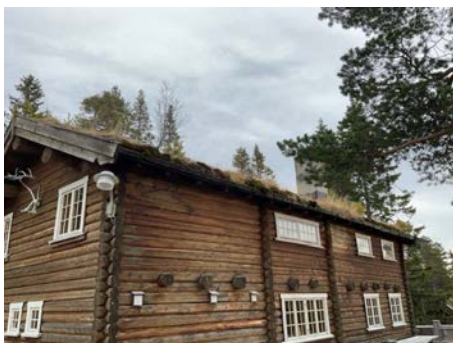
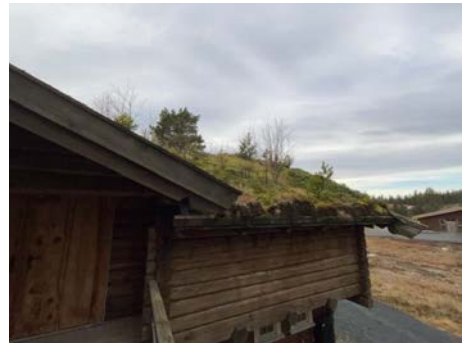
Utsnitt torvtak.

Det må beregnes utbedringer og vedlikehold av torvtak.

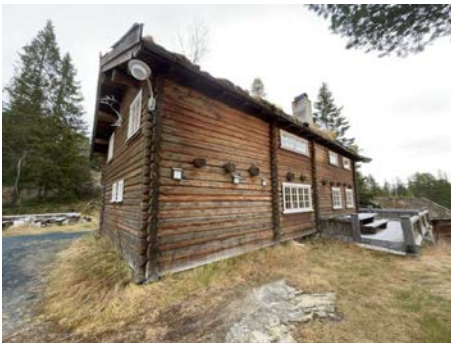
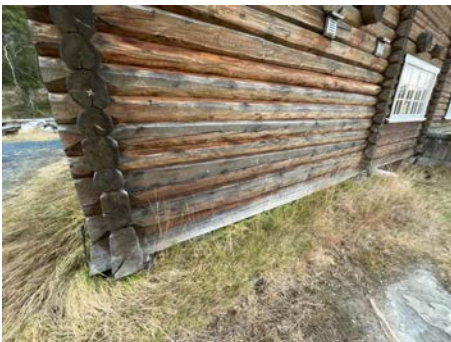
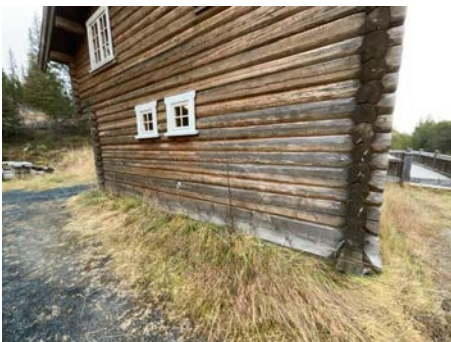
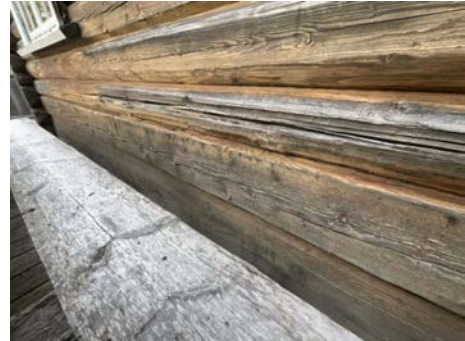
Utsnitt tømmerkonstruksjon.

Det må utføres vedlikehold og tømmerkonstruksjon må overvåkes, utbedringer må utføres etter behov.

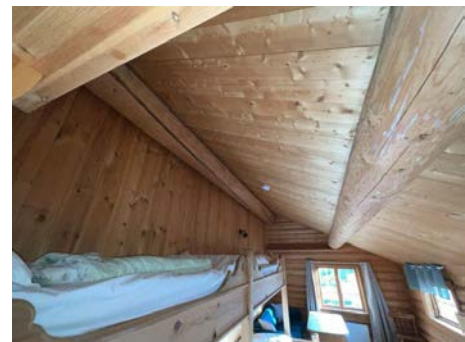
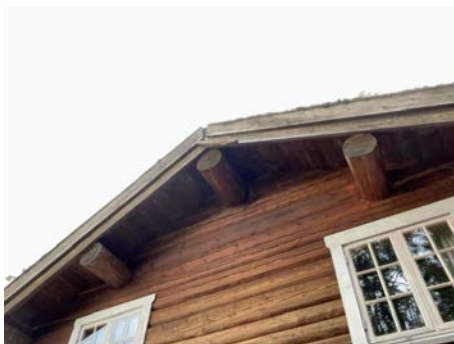
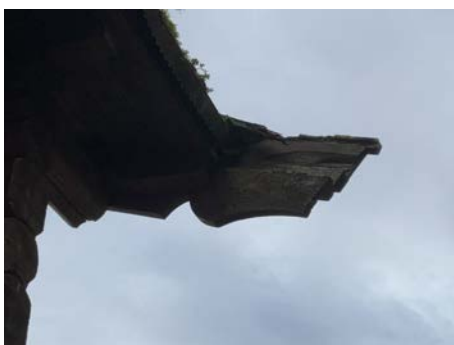
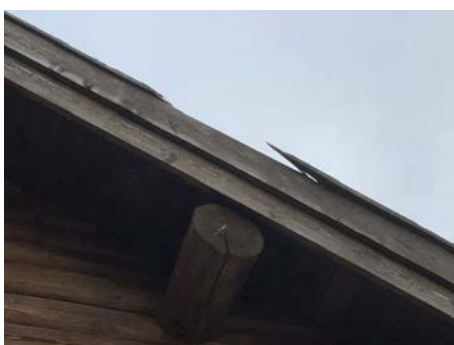
Utsnitt takkonstruksjon.

Husk at halvparten av levetiden er oppbrukt på undertak.
Innhent dokumentasjon om det ønskes og er mulig på gjenbygd takkonstruksjon.

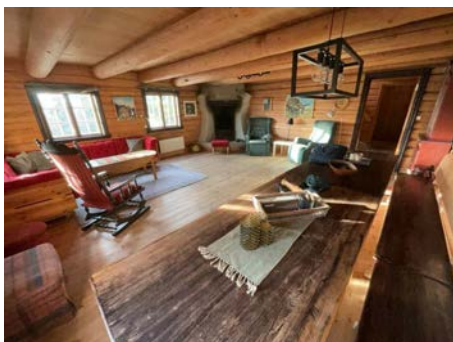
Utsnitt overflater.

Vedlikehold og utbedringer må utføres for TG:1.

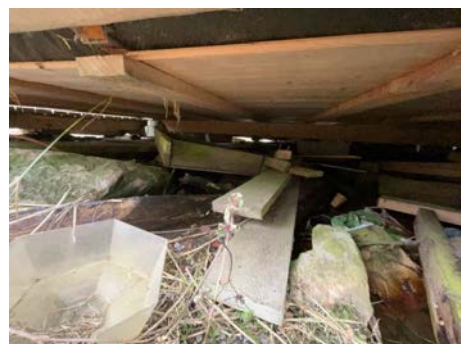
Utsnitt stubbegulv.

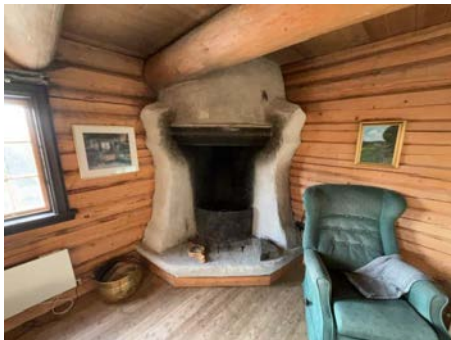
Åpent ildsted.

Ildsted må overvåkes under bruk, og trekk må utbedres for TG:1.

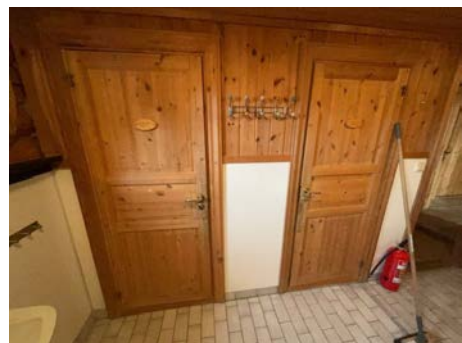
Utsnitt innerdører.

Innerdører må justeres eller utbedres for TG:1.

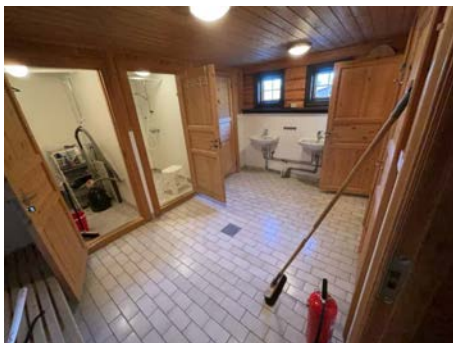
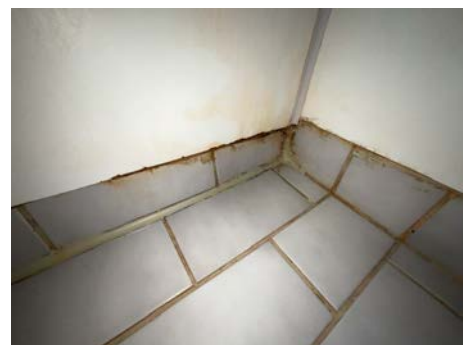
Utsnitt baderom.

- Våtrommet må totalrenoveres. Alle forhold med tettesjikt, våtsone, sluk m.m. må dokumenteres.

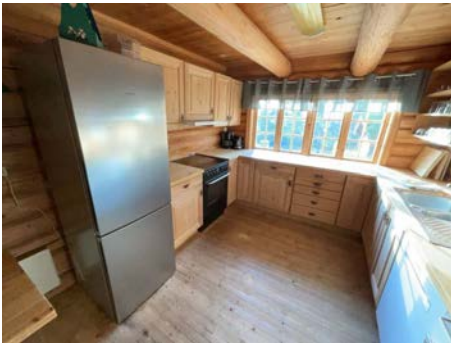
Det er registrert noe bruksslitasje på innredning, benkeplate og gulv.

Utsnitt kjøkkenet.

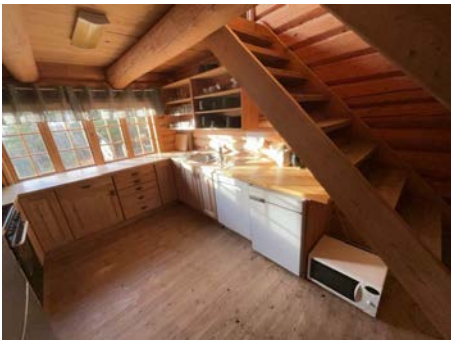
Utsnitt kjøkkenet.

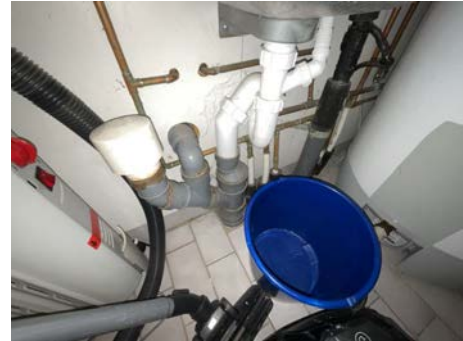
Utsnitt avløpsrør.

- Det er ikke behov for utbedringstiltak siden anlegget fungerer i dag, men ut ifra alder kan skader plutselig oppstå på eldre anlegg.

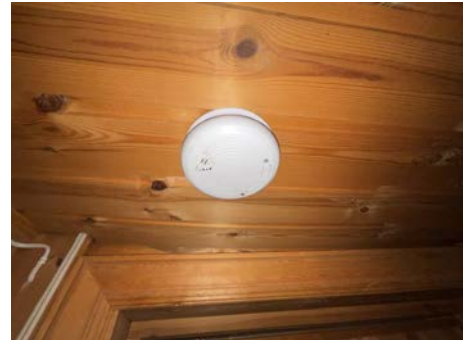
Røykvarsler.

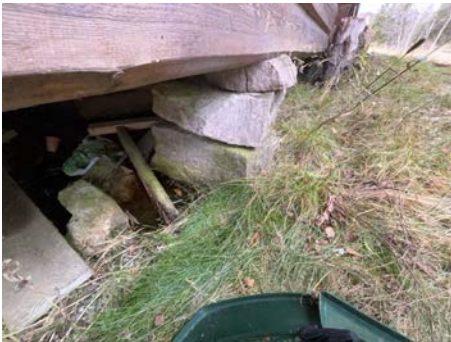
Det er registrert noe skjevheter og sprekker i natursteinspilarer.

Utsnitt pilar i naturstein.

Pilarer og fundamenter må overvåkes og utbedres over tid. Naturstein med sprekker og skjevheter må justeres og utbedres for TG:1.

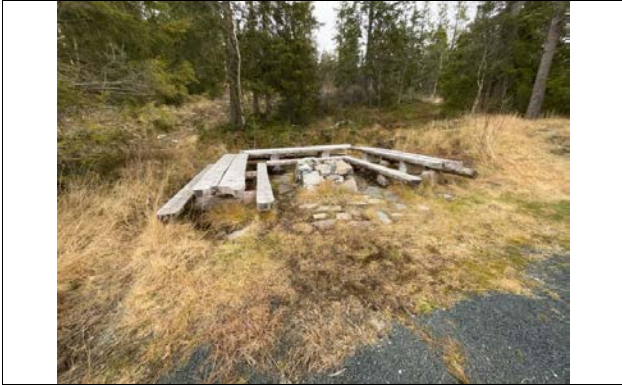
Utsnitt bål plass.
