# Vestre Spindsvei 674

# Landlig beliggende enebolig på usjenert tomt med dobbel garasje.

# Tilstandsrapport

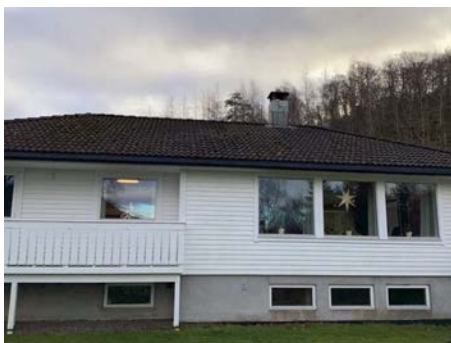
- Tidspunkt for utskiftning av taktekking nærmer seg.
- Tidspunkt for utskiftning av undertak nærmer seg.
- Lokal utbedring må utføres.

Mose på tekking

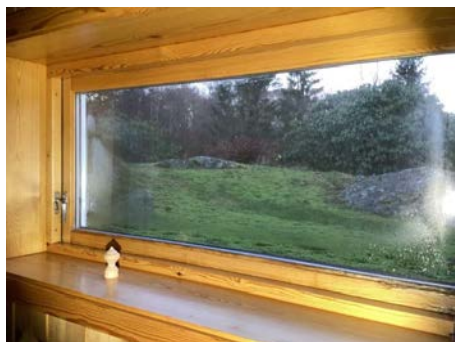
Punkttert glass i kjellerstue

- Vinduer med punkterte/sprukne glass må påregnes skiftes ut, enten hele vinduet eller kun selve glassene.

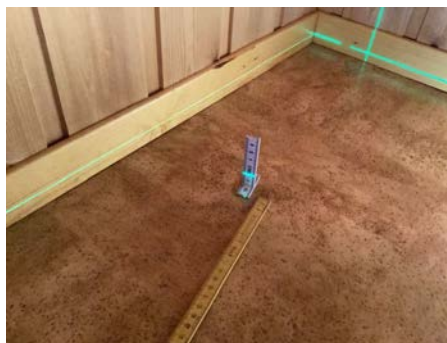
- Målt høydeforskjell på mellom 10 - 20 mm innenfor en lengde på 2 meter. Tilstandsgrad 2 gis med bakgrunn i standardens krav til godkjente måleavvik.

Måling på 2 meter i kjellerstue

Et tiltak kan være å flyte gulvet for å jevne ut avviket.

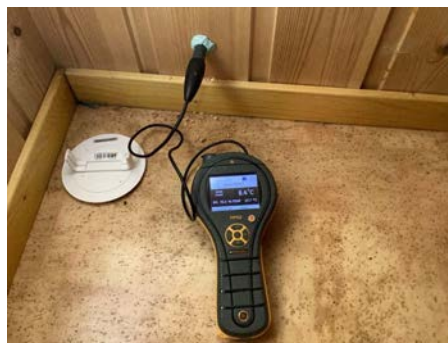
- Det er gjennom målinger påvist høyt fuktnivå i trevegger i underetg./kjeller, det er derfor ikke foretatt hulltaking

RF måling

- Ytterligere undersøkelser må foretas for å få kartlagt tilstanden og omfanget på eventuelle skader.

Holde konstruksjonen under oppsikt.

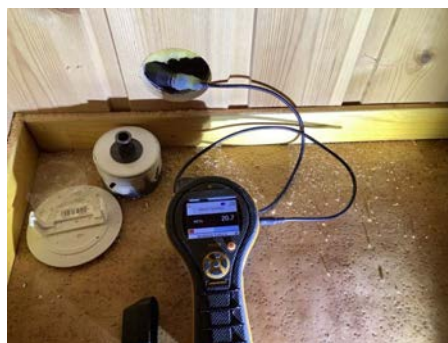
Måling med pigg

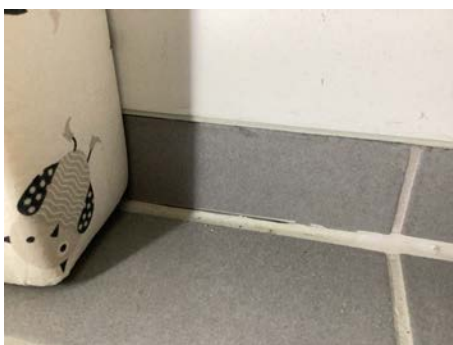
Enkelte mykfuget må påregnes utskiftet

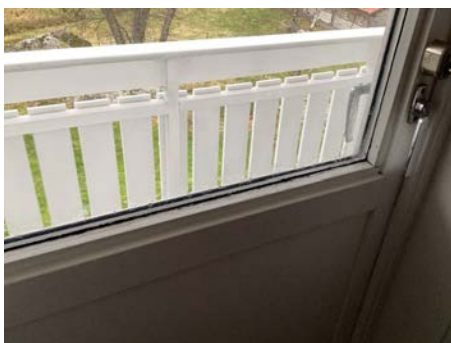
- Det er påvist mangelfull ventilasjon på ett eller flere rom i boligen.

Dugg på balkongdør

- Det bør etableres veggventiler/vindusventiler i alle oppholdsrom som ikke har det.

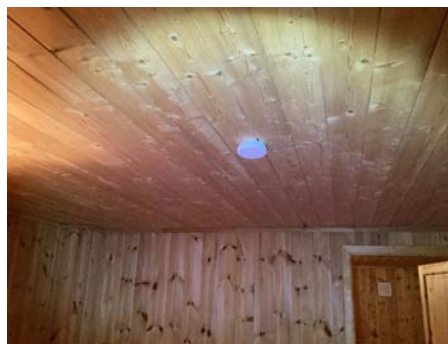
Kjellerstue ok

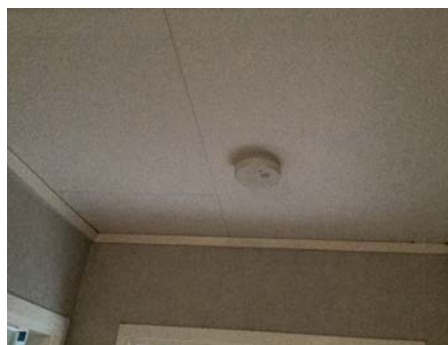
1 etg ok

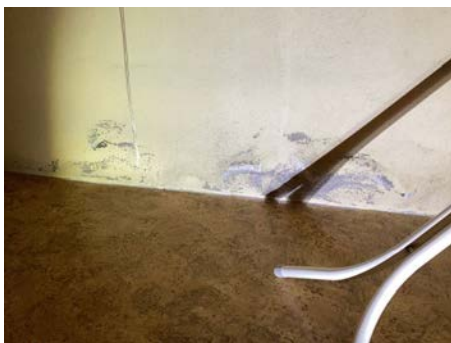
Saltutslag i kjeller

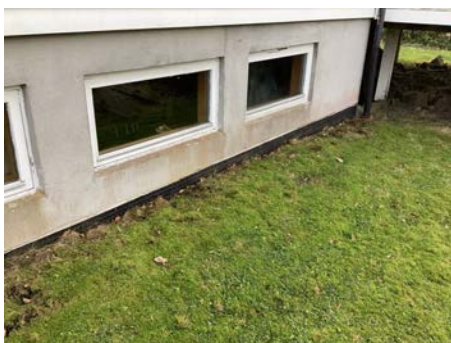
Utvendig grunnmurplast

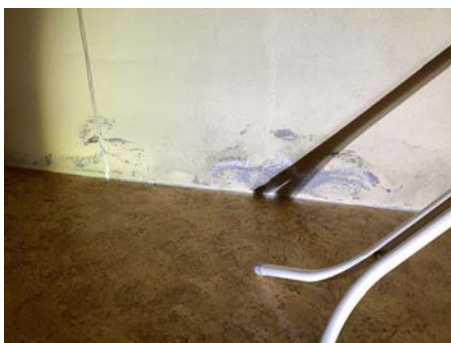
Saltutslag

- Lokal utbedring må utføres.
