# Søvigheia 88

Langenes - Søgne

Befaringsdato: 15.05.2023

Rapportdato: 14.06.2023

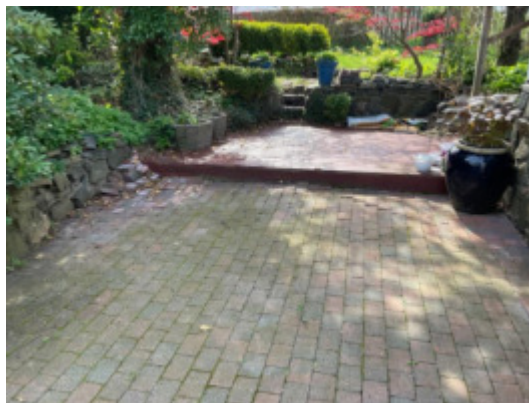
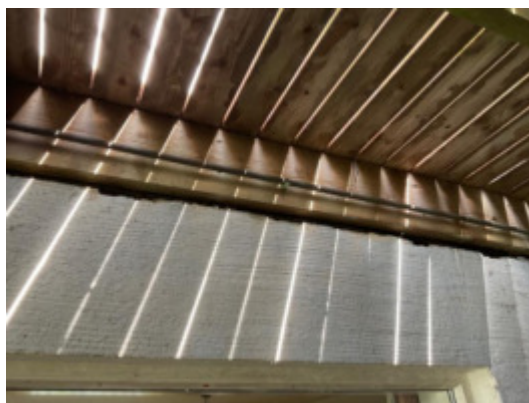
Beleggningsstein gårdsplass. Terrassebord hovedsaklig ellers.

Dårlig løsning hvor grunnmur nede ligger utenfor bjelke terrassebord uten beslag.

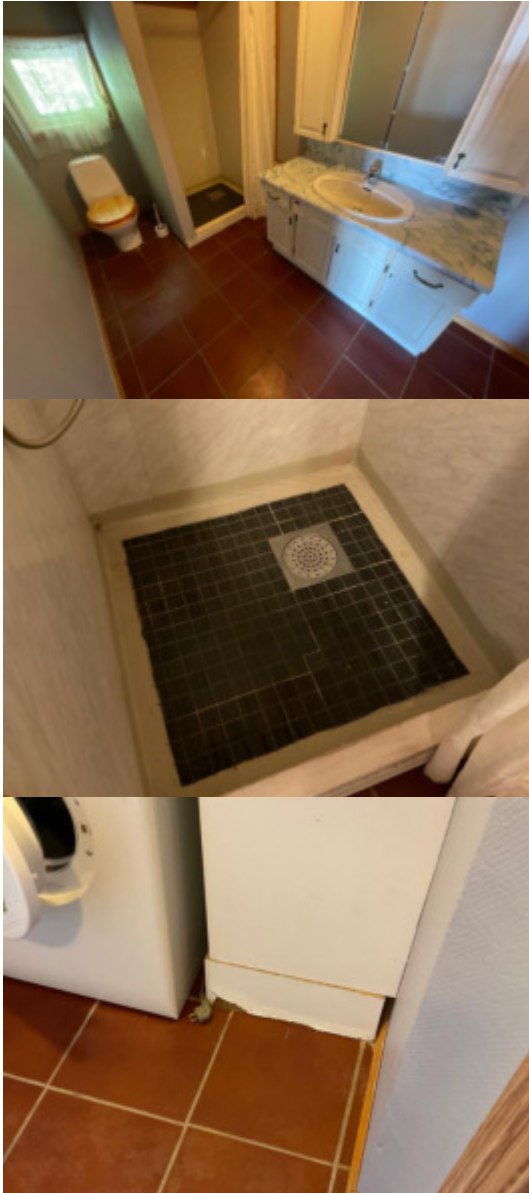
Eldre badrom.

**Kostnadsestimat: 100 000 - 300 000**

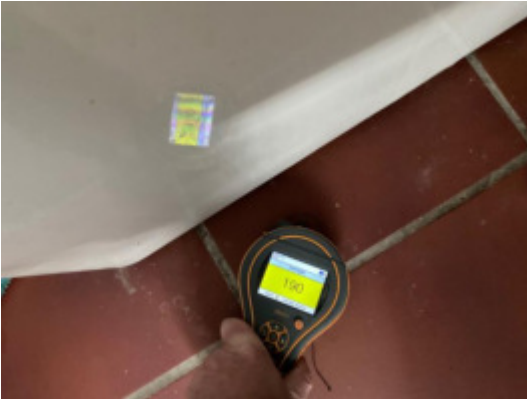
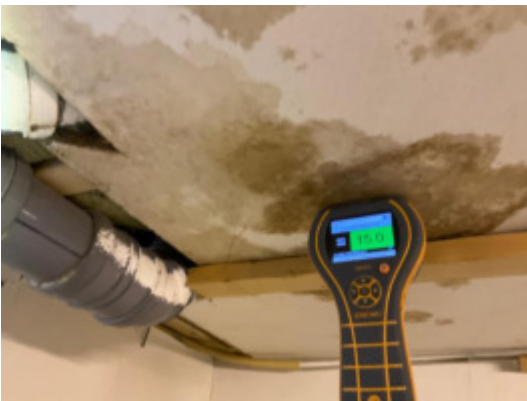
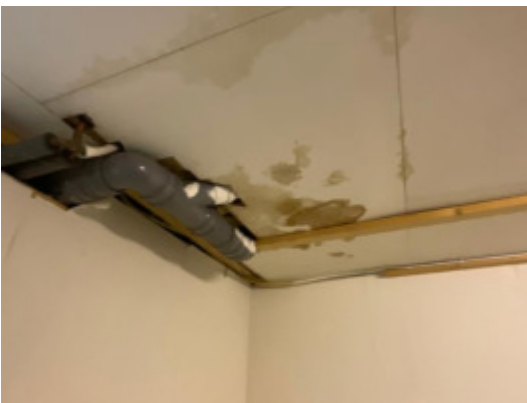
Hulltaking ikke utført fordi rørapplegg ligger vendt mot kjøkkeninnredning.

Overflate fuktsøk utført med fuktindikator i våtsone, normalt utslag.

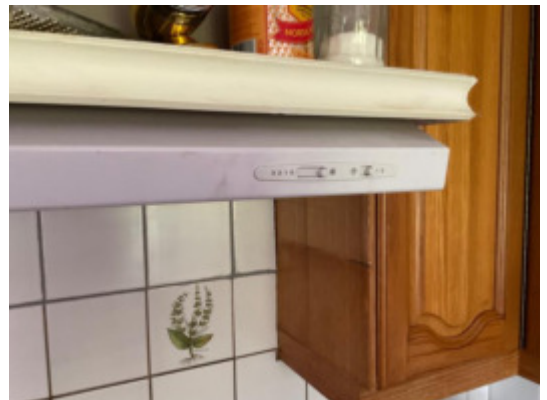
Ventilator fungerte OK. Noe nyere.

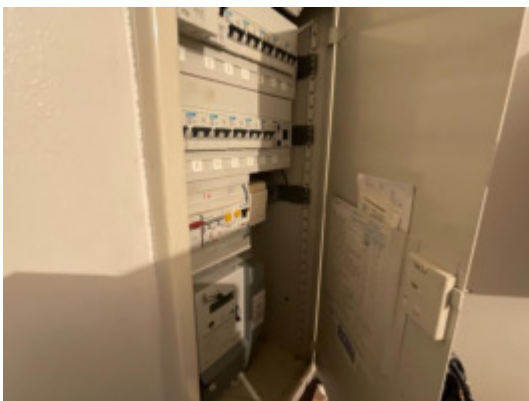
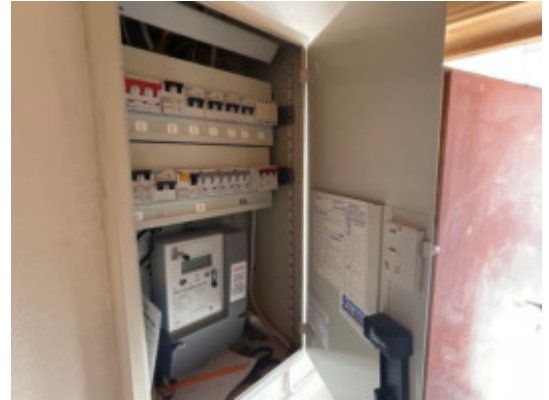
**Det gis en tg2 fordi det mangler dokumentasjon/historikk i skap. Generell modernisering påregnes.**
