# DOKUMENT- VEDLEGG

## **Vinkelveien 19, 4580 Lyngdal**

# Tilstandsrapport

# gnr. 171, bnr. 211

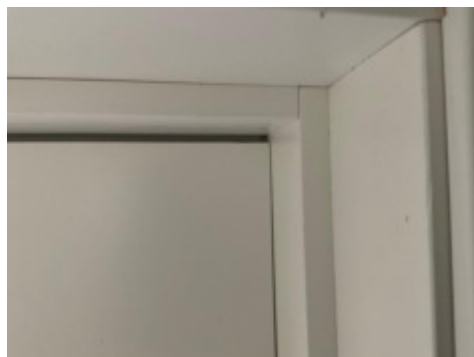
Utettheter mellom karm og dør

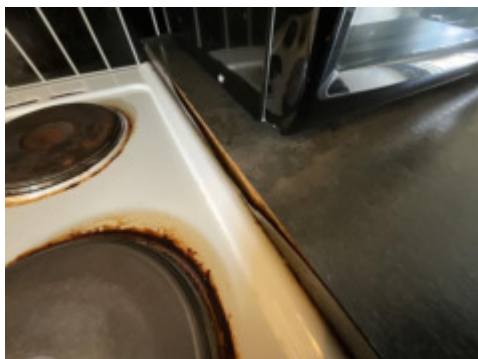
løs laminering på benkeplate.

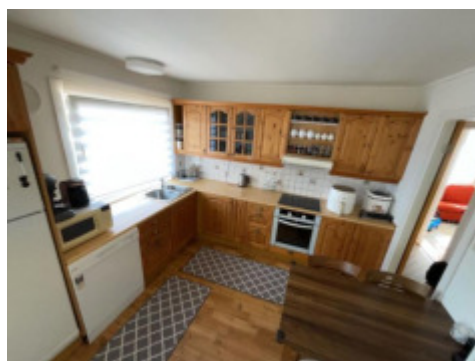
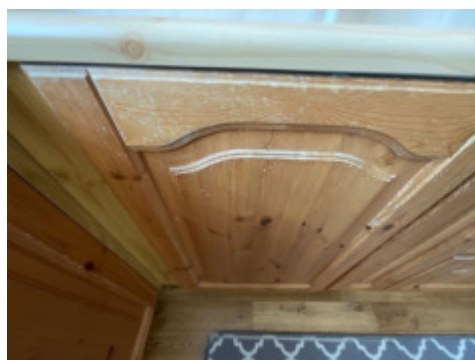
Slitasje på dørrfront til benkeskap

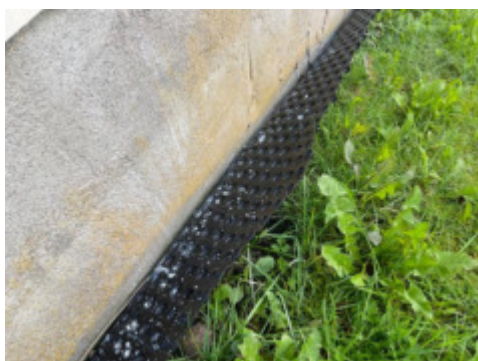
Dreneringen er fra 1977.

Manglende klemlist

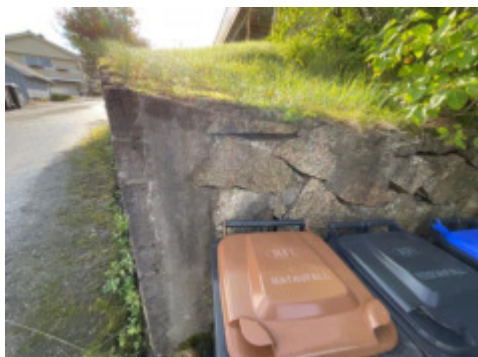
Det er påvist større sprekker og/eller skjevheter i muren.  
Det mangler rekkverk/annen sikring på forstøtningsmuren(e) ut ifra dagens krav.

Manglende sikring
