# Hugins gate 1

**Hugins gate 1, 4631  
KRISTIANSAND S**

# Tilstandsrapport

Befaringsdato: 17.09.2024

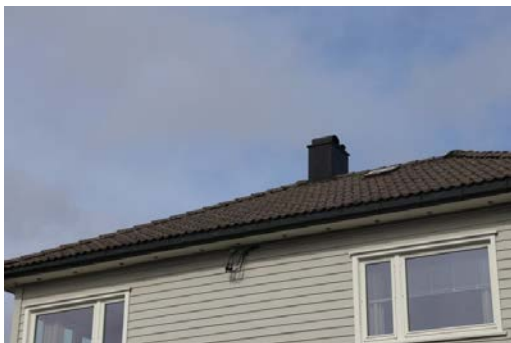
Eier opplyser om at taktekking ble lagt nytt i 2005-06 rett før de overtok.

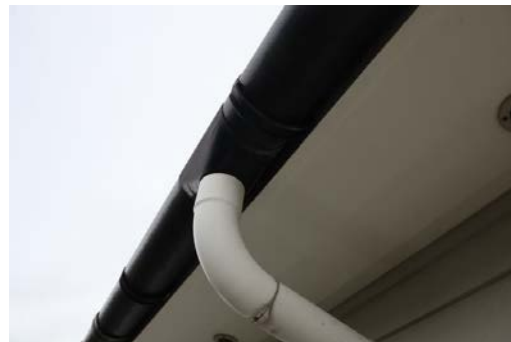
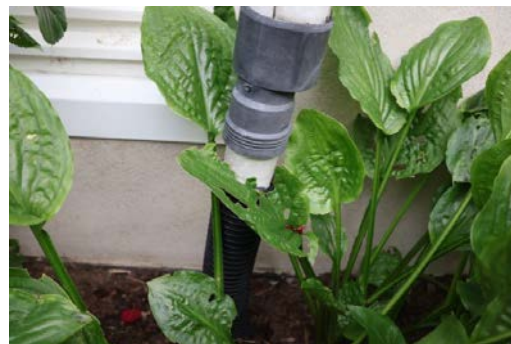
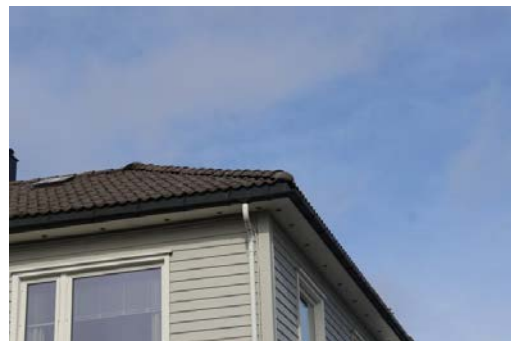
### Nedløp og beslag

Takrenner og nedløp av plast og metall. Taknedløp går i lukket rør ut fra tomten.  
Det er ikke stigtrinn på taket. Det er høyt. Det feies fra luke på loftet. Det har ikke vært noen innsigelser fra feier på det. Det er ikke montert snøfangere på taket. (Det var ikke krav til snøfangere når huset ble bygget). Men det anbefales å montere på grunn av sikkerhet.

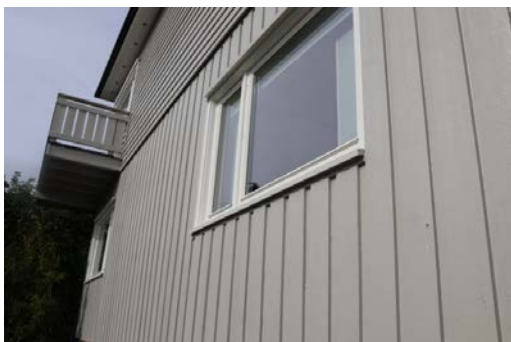
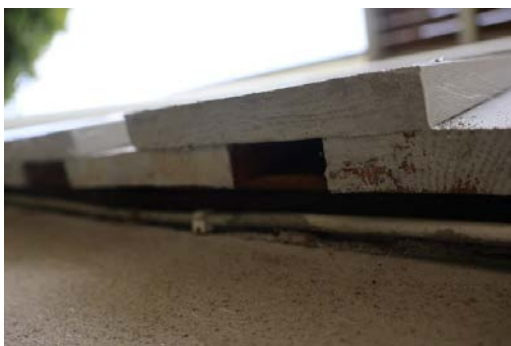
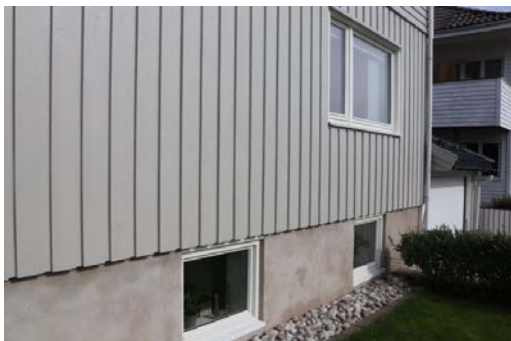
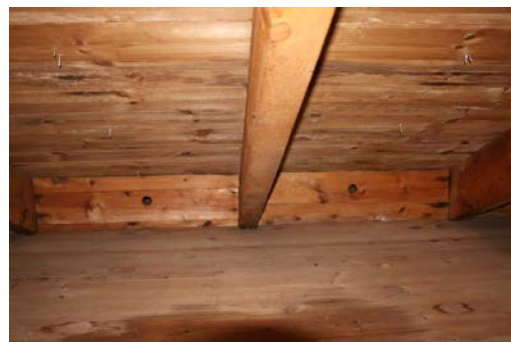
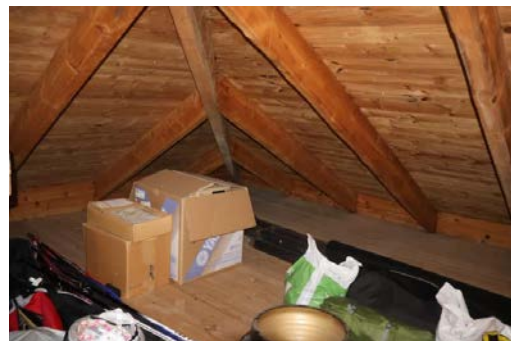
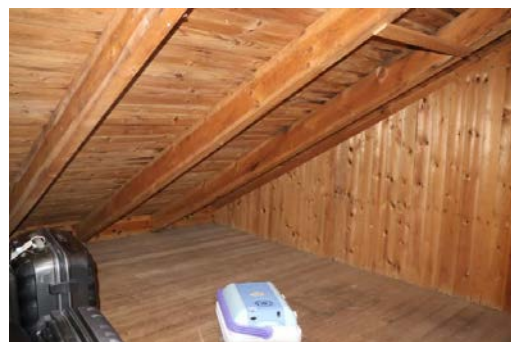
### Veggkonstruksjon

Inni vegger er det stående plank med not og fjær. Disse var ved byggetiden en vanlig måte å bytte vegger på. Det er på utsiden stående trekledning. Den er delvis luftet. Noen plasser litt lite. Men det ser ut til å virke ok.  
Kledningen er i følge eier malt i 2024.

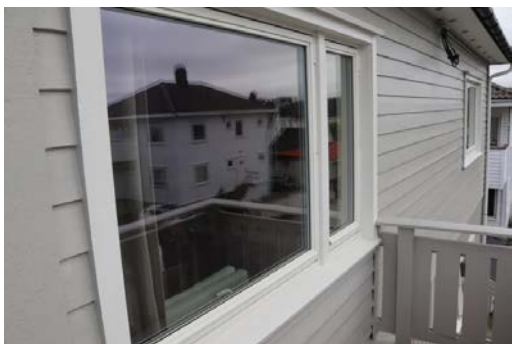
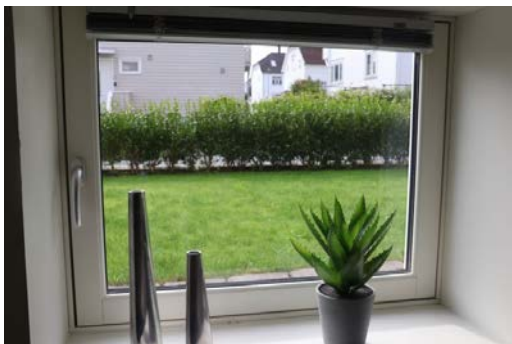
Vindu i kjelleren ble det laget større åpninger til.

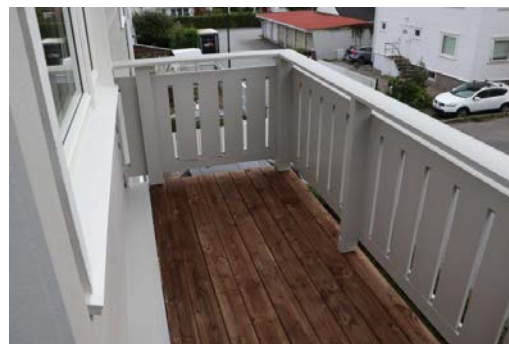
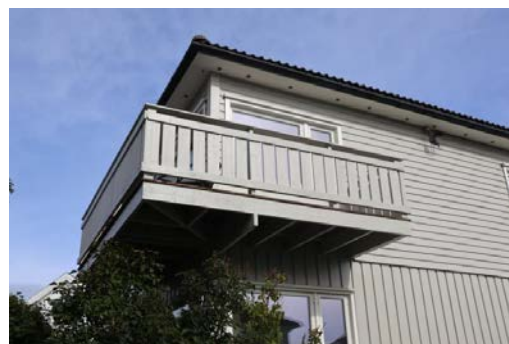
## TG 1 Balkonger, terrasser og rom under balkonger - 2

Terrasseplattning. Terrassebord i tre.

- Rekkverk må monteres for å lukke avviket.

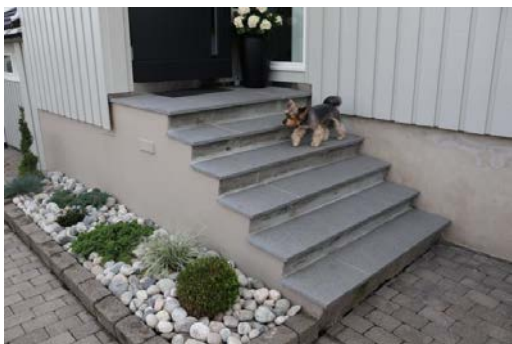
## TG 1 Andre utvendige forhold

Garasje. Den har ny dør inn til boligen. Det er fikset litt rundt trappen. I 2009 ble det lagt nytt armert gulv med industri fliser. 2023 ble det satt inn ny leddport med elektrisk portåpner. Det er montert nye takstein og takrenner på garasjen i 2023.

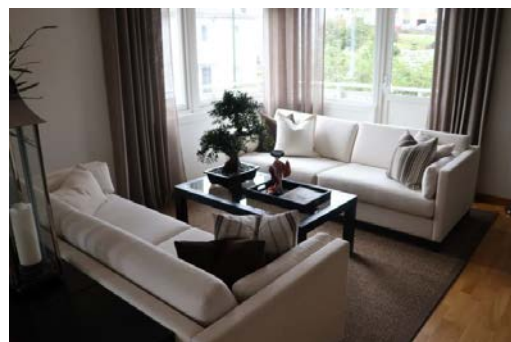
Stue 2.etg.

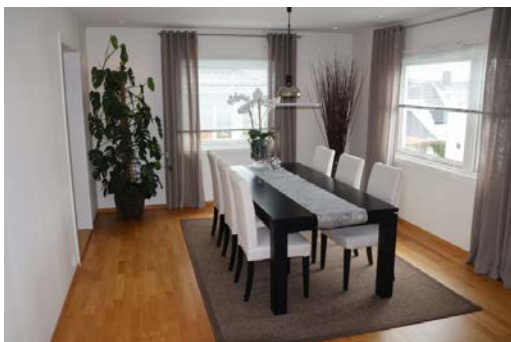
Spisestue 2.etg.

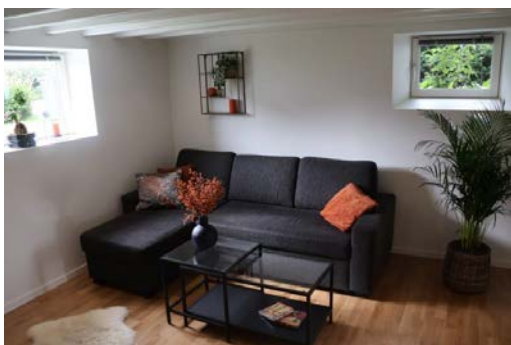
Soverom/kjellerstue.

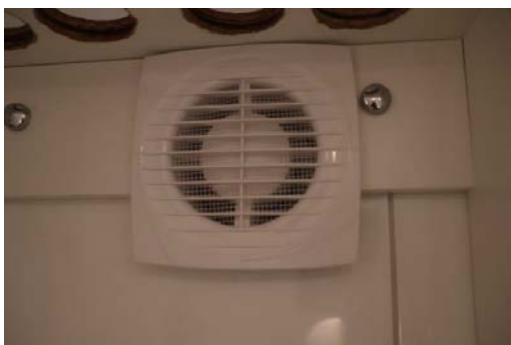
KJELLER > BAD

Vifte er montert inne i skap. Det var visst eneste mulighet.

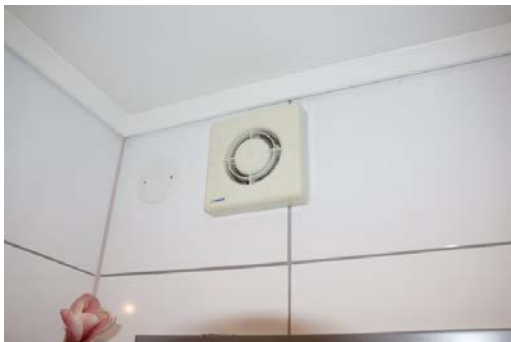
## 1.ETASJE > BAD

### TG 0 Tilliggende konstruksjoner våtrom

Det er tykke vegger av tre mot badet fra soverom. Det ble boret et stykke inn i veggen og fuktmålt. Det var tørt.
