Sølirenn 4

Gautefall - Sølia

Tilstandsrapport

Rapportdato: 17.10.2023

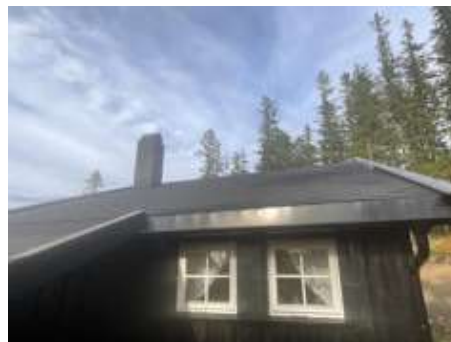
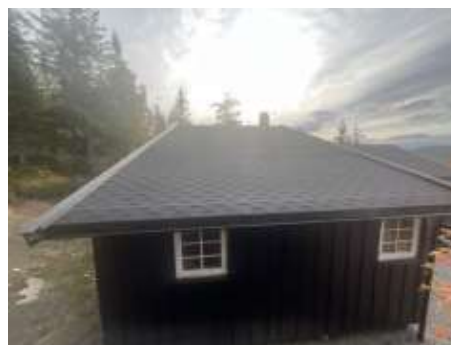
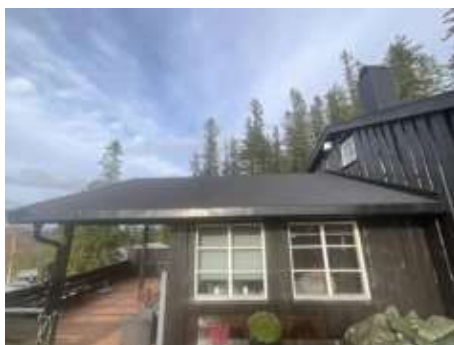
Utsnitt takteking.

Taktekkingen er av pappshingel.
Taket er besiktiget fra bakkenivå.

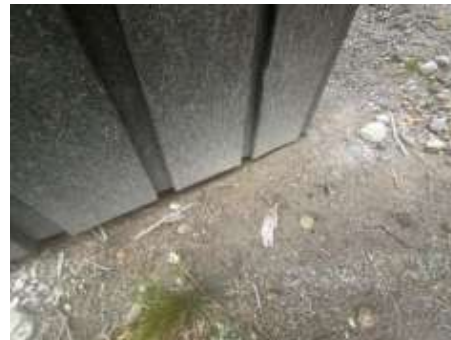
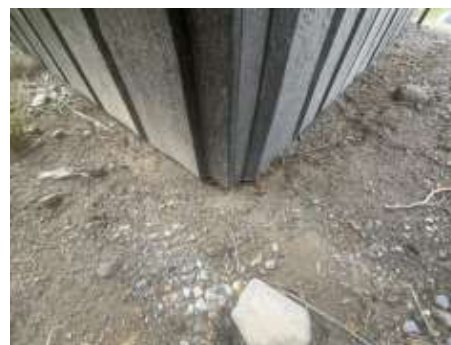
Kledning nesten på terreng.

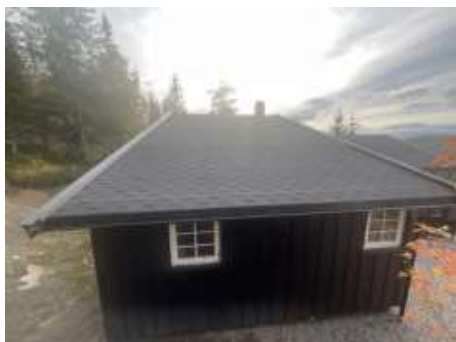
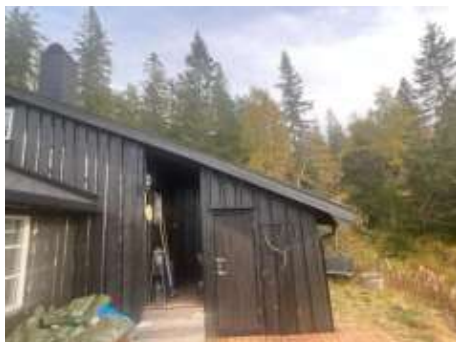
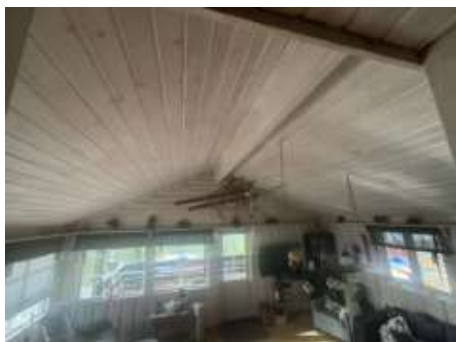
Utsnitt takkonstruksjon.

Det er registrert en dør inne i tilbyggsdelen som subber i gulvet, eier opplyser om at denne døren tar litt i karm under veldig tung snølast. Fra utsiden er det registrert at det kun er pilarer ved eldre hyttedel og yttervegg av tilbygg, det kan hende dette spennet er for langt og er noe underdimensjonert for snølast.

Overvåk takkonstruksjonen ved snølast, utfør ytterligere undersøkelser og vurder en utbedring av bærende elementer om spennet blir for langt.

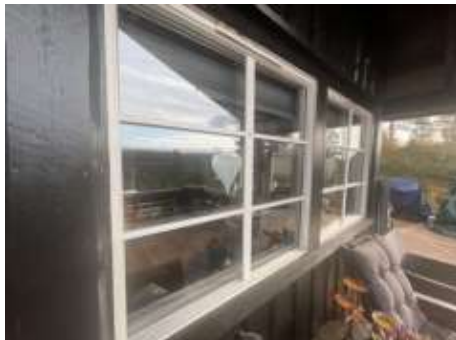
Utsnitt vinduer.

- Karmene i vinduer er slitte og det er sprekker i trevirket.

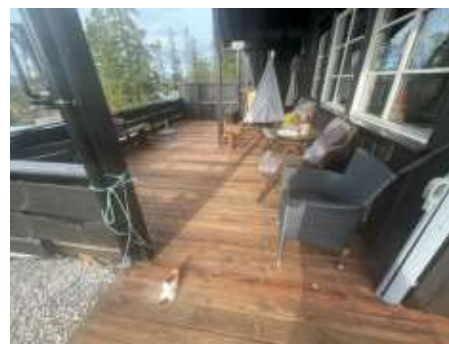
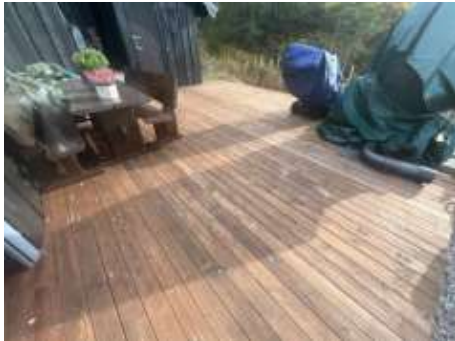
Utsnitt veranda.

- Det er påvist fukt/råteskader i konstruksjonen.
- Det er ikke montert rekkverk.

- Råteskadede konstruksjoner må skiftes ut.
- Rekkverk må monteres for å lukke avviket.

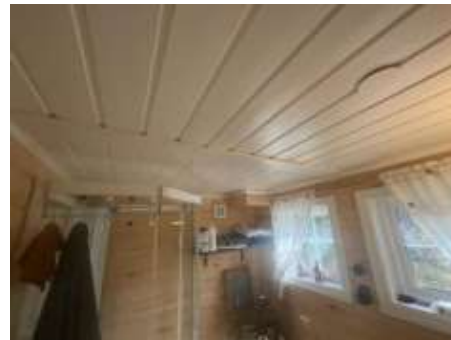
Utsnitt himling.

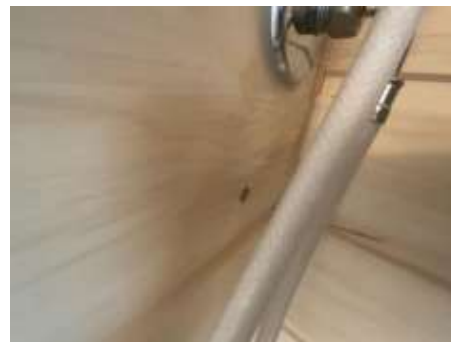
Utsnitt vegg.

Det er trepanel i våtsone.
Det er registrert noe fuktmerker på trepanel bak dusjkabinett.

Fuktmerker må overvåkes.
Da dette er en fritidsbolig og det brukes dusjkabinett fungerer nok dette til dagens bruk. Skal bruken endres eller dusjløsning endres må det etableres overflater godkjent for våtsone.

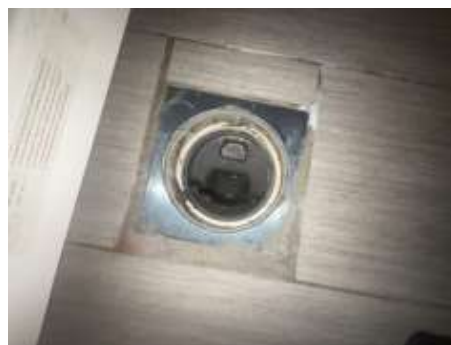
Plastsluk.

Det er ikke fremvist dokumentasjon på membran, denne må innhentes om mulig. Kan ikke membran dokumenteres kan det være skjulte feil og avvik i konstruksjonen.

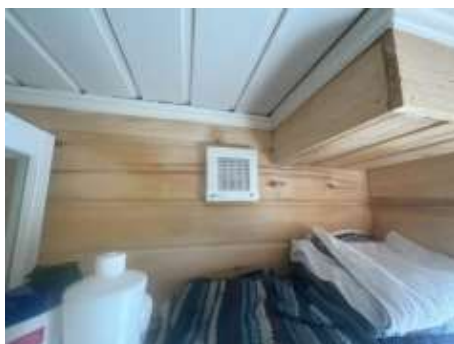
Elektrisk vifte.

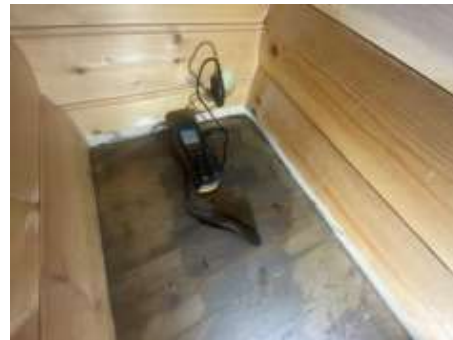
Hulltaking er foretatt uten å påvise unormale forhold.

Hulltaking.

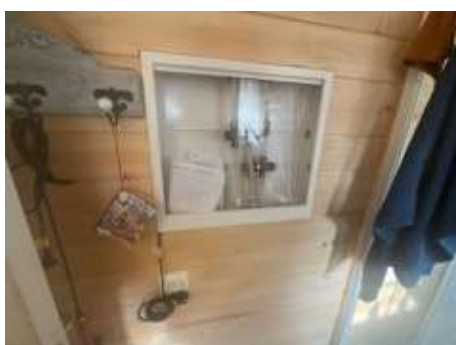
Eventuelt lekkasjevann fra rørskap ledes ut under fritidsboligen, dette er jo da ikke synlig, og det kan være vanskelig å oppdage lekkasje.

Rørskap.

Det anbefales å lede eventuelt lekkasjevann til badetrom, der vannet blir synlig før det renner til sluk. På denne måten vil en lekkasje i rør-i-rør systemet oppdages med en gang.

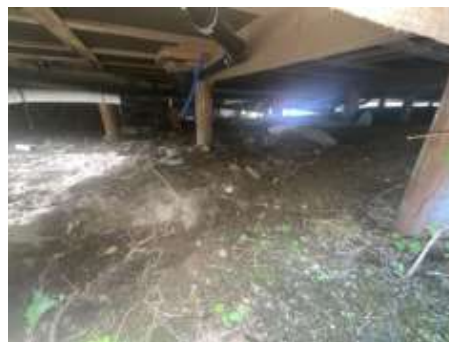
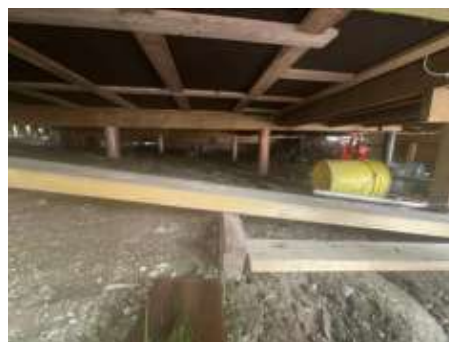
Fritidsboligen står på pilarer av betong støpt i plastrør.
Det er ikke registrert store nedbøyninger eller skjevheter.

Det er spennet på tilbygg som er forklart under takkonstruksjon. Om dette må utbedres, og om det utbedres med ekstra pilarer eller ikke må utarbeides med ytterligere undersøkelser.

Utsnitt pilarer.

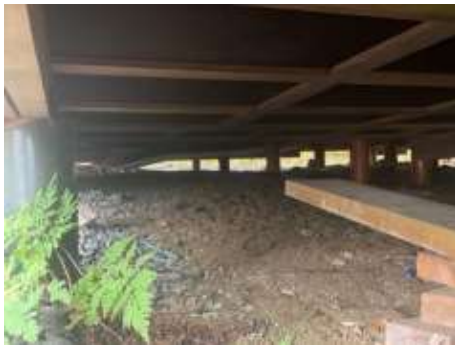
Eiendommen er tilkoblet det kommunale anlegget.
Utvendige vann og avløpsrør i plast fra 2010.

Utvendige vann og avløpsrør kommer opp til hytte.
