# DOKUMENT- VEDLEGG

Solheimveien 31, 4790 Lillesand

# Solheimveien 31

# gnr. 42, bnr. 270

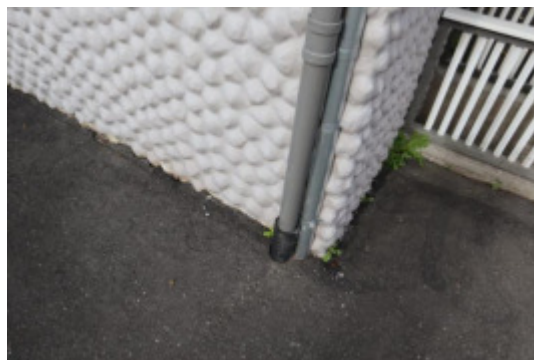
TG 2

Stigtrinn til pipen er montert. Det er ikke montert snøfangere på taket. Taknedløp og renner i metall. De går i lukket rør i bakken. Eier opplyser: Nedløp tilkoblet samme dreneringsrør som fra rister foran garasje, gjennom kum bak garasje som igjen har utløp under støyskjerm. Utført av rørlegger. Pipebeslag er byttet.

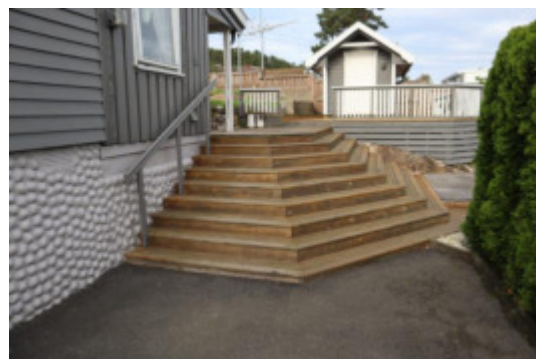
TG 1

Utvendige trapper i tre.

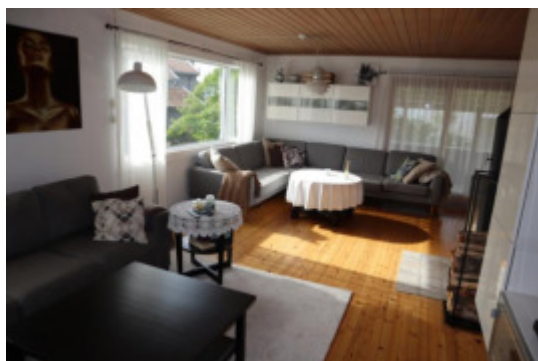
1 TG 1

Boligen var bebodd og møblert på befaringsdagen. Alle flater var ikke tilgjengelig for inspeksjon. Innvendige flater har vanlig bruksslitasje. Det er ikke regnet som vesentlig på en brukt bolig. Normal oppussing må påregnes. Noen rom er pusset opp.

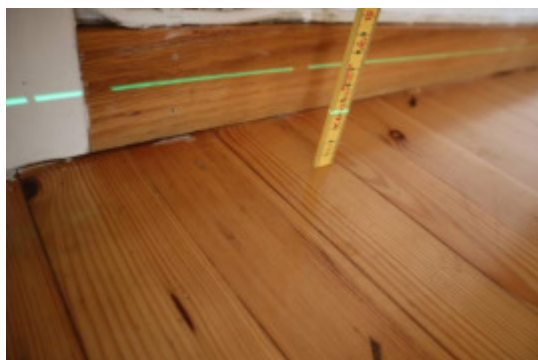
1 TG 1

Etasjeskillere av tre. Mur mot bakken. Det er registrert noen mindre høydeforskjeller på gulv. Det vil imidlertid sjelden være økonomisk rasjonelt som et enkeltstående tiltak i en bolig som dette. Dersom boligen en gang skal renoveres, kan man vurdere slike tiltak.

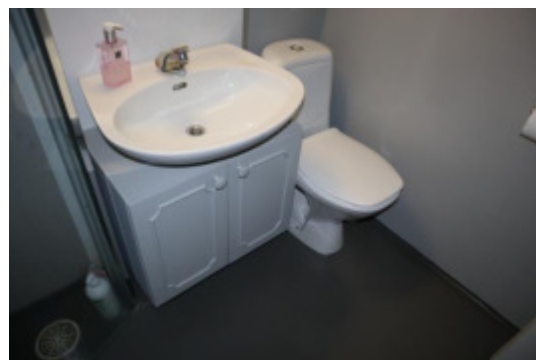
Dusjhjørne er montert i 2021.

Vask med underskap. Toalett montert på gulvet.

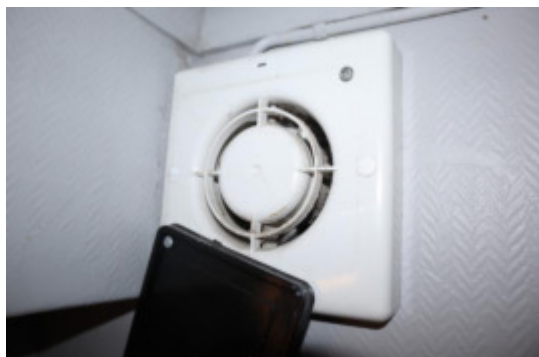
1 TG 1

Elektrisk vifte i ytterveggen.

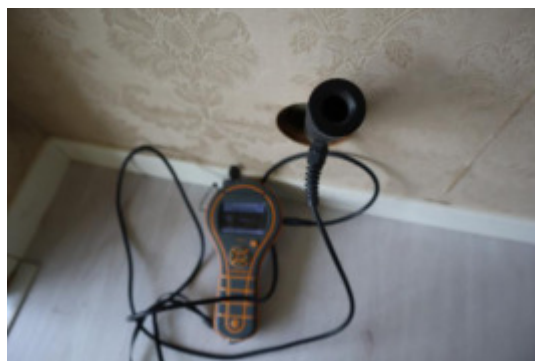
TG 0

Det er boret hull i motstående rom til våtrom. Målt med fuktmåler og pigger inne i veggen. Det var mindre enn 6 V%. Tørt.

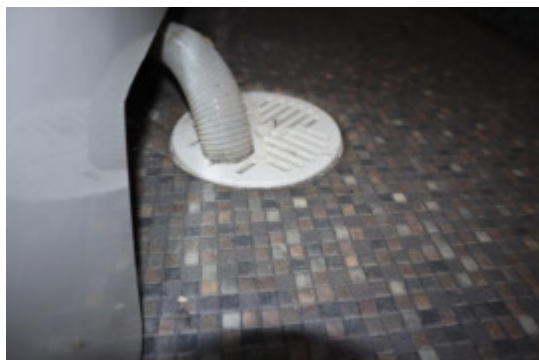
1 TG 1

Belegg klemte i sluket.

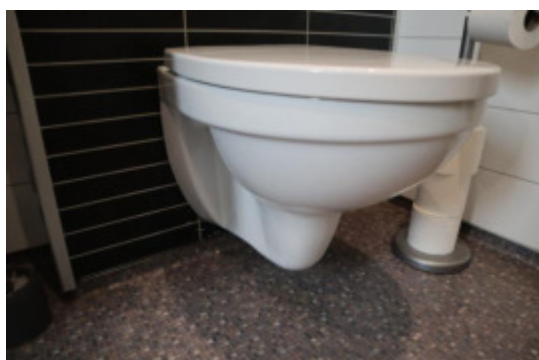
1 TG 1

Innredning og sanitærutstyr. Ok vedlikeholdt. Vann rant ok ut i fra vasken.

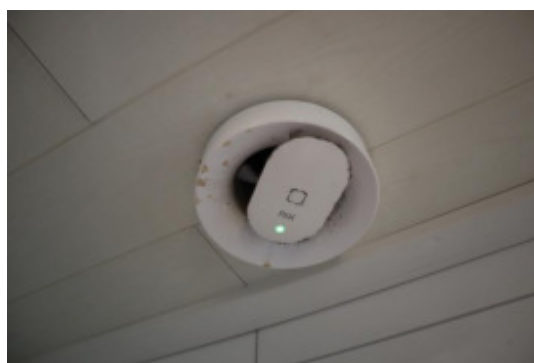
1 TG 1

Elektrisk vifte trakk luften ut.

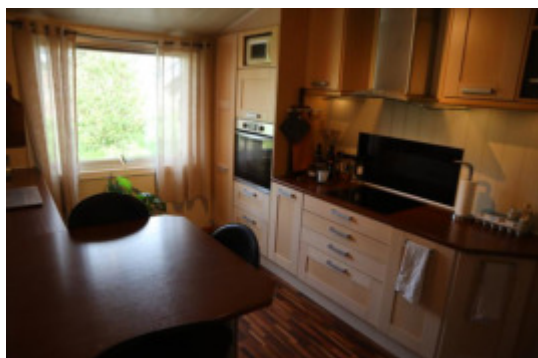
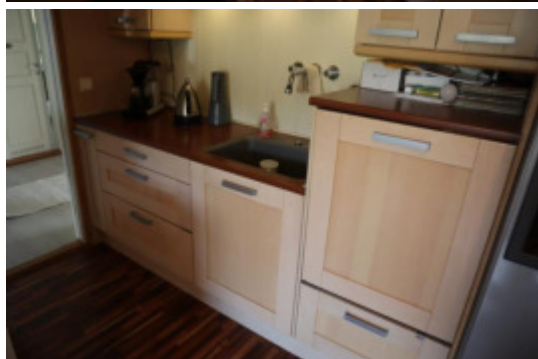
1 TG 1

Kjøkken fra 2007 som inneholder underskap, overskap, ventilator, induksjonstopp, vask, stekeovn, oppvaskmaskin, kjøleskap og frys. Innredningen har vanlig bruksslitasje. Vannstopp ble montert i 2022.

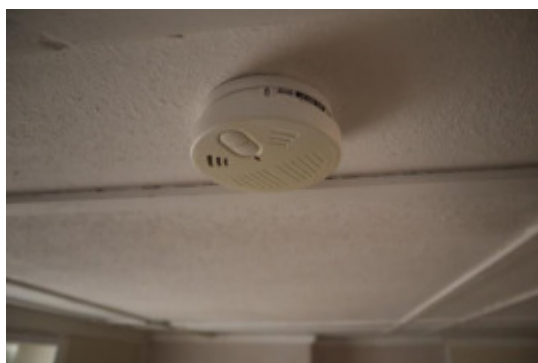
Det er røykvarsler og nyere brannslukkeapparat i boligen.

1. Er det mangler for brannslukningsutstyr i boligen iht. forskriftskrav på søknadstidspunktet, men minst Byggeforskrift 1985?  
**Nei**
2. Er det skader på brannslukningsutstyr eller er apparatet eldre enn 10 år?  
**Nei**
3. Er det mangler på røykvarsler i boligen iht. forskriftskrav på søknadstidspunktet, men minst Byggeforskrift 1985?  
**Nei**
4. Er det skader på røykvarslere?  
**Nei**

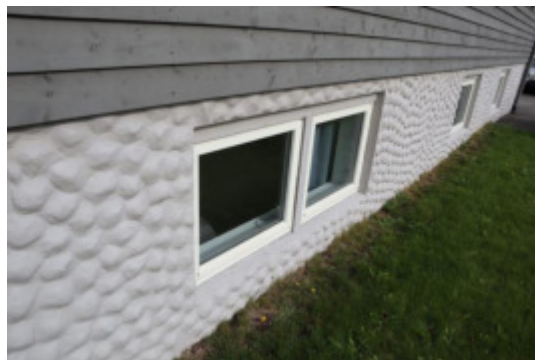
TG 1

Grunnmur av betong. Ingen vesentlige sprekker i grunnmuren.
