Gangdalen 14C

Tilstandsrapport

Befaringsdato: 24.10.2024

REKKEHUS

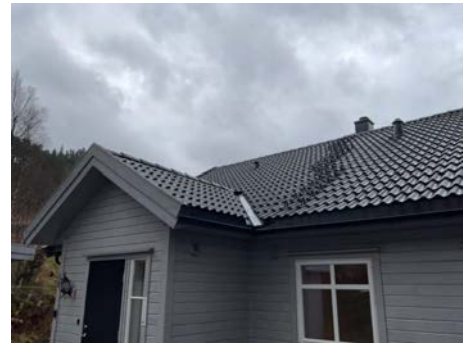
TG 2 Taktekking - vindskie

Punktet må sees i sammenheng med Takkonstruksjon/Loft

Taktekkingen er av betongtakstein. Taket er besiktiget fra bakkenivå. På grunn av sikkerhetsmessige årsaker valgte jeg å besiktige tekkingen fra bakkenivå. Jeg har derfor utelukkende vurdert taktekkingen på bakgrunn av alder og det jeg kunne se fra bakken.

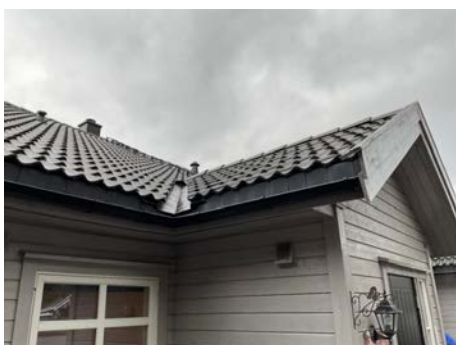
TG 1 Veggkonstruksjon

Veggene har bindingsverkskonstruksjon fra byggeår. Fasade/kledning har liggende bordkledning.

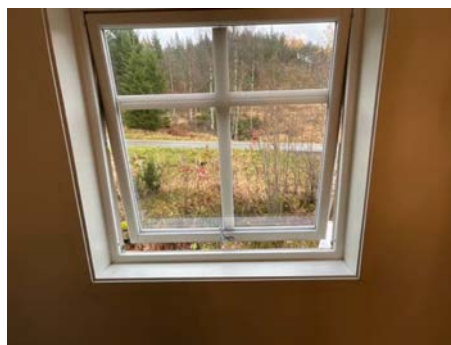
TG 2 Vinduer - foringer

Foringene på enkelte av vinduene har krakkellering/sprekker i maling/overflatebehandling

Vinduene har karmen av tre og er fra byggeåret.

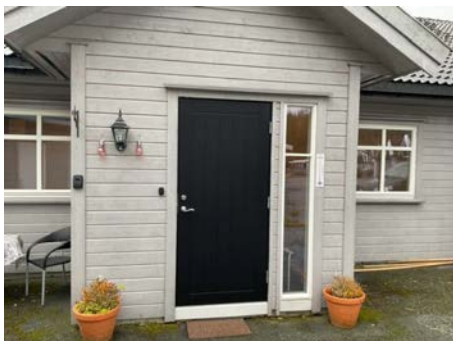
TO 1 Dører

Dørene har karmen av tre og er fra byggeåret.

Inngangsdør fremstår med normal slitasje

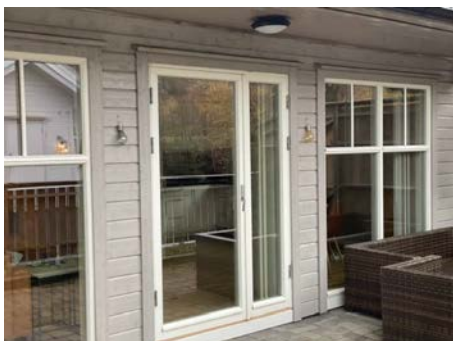
Balkongdør henger litt i karm og kan med fordel justeres

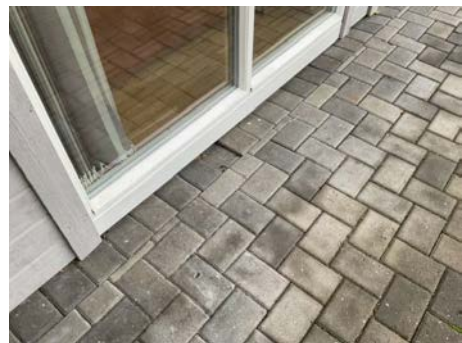
Belegningsstein er mosegrodd, har en ujevn overflate og rekkverk/levegge værre preg av å være gjort som egeninnsats.

Belegningsstein ligger ujevnt

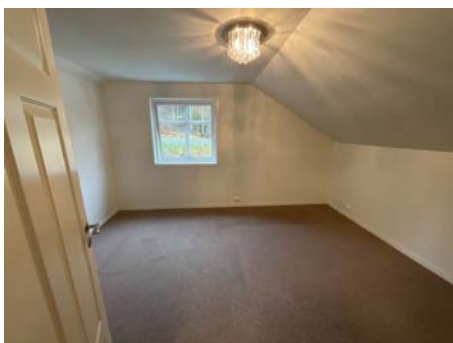
Det er skjeve gulv på loftet. Her fra soverom.

- Målt høydeforskjell på mellom 10 - 20 mm innenfor en lengde på 2 meter. Tilstandsgrad 2 gis med bakgrunn i standardens krav til godkjente måleavvik.

- For å få tilstandsgrad 0 eller 1 må høydeforskjeller rettes opp. Det vil imidlertid sjelden være økonomisk rasjonelt som et enkeltstående tiltak i en bolig som dette. Dersom boligen en gang skal renoveres, kan man vurdere slike tiltak.

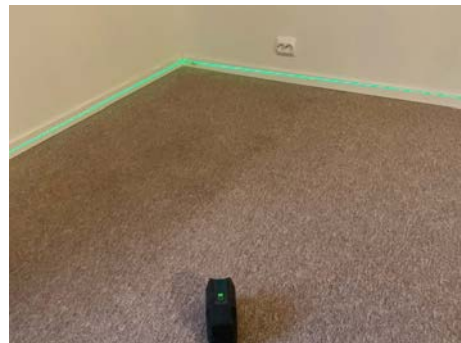
Det er skjeve gulv på loftet. Her fra soverom.

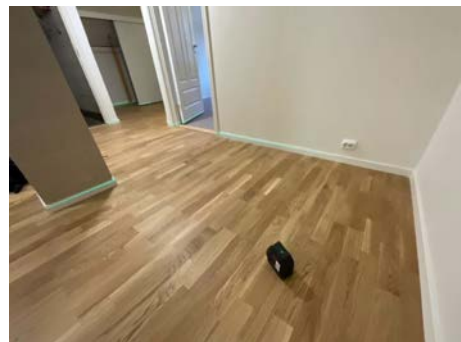
Det er skjeve og ujevne gulv i ganga på loftet.

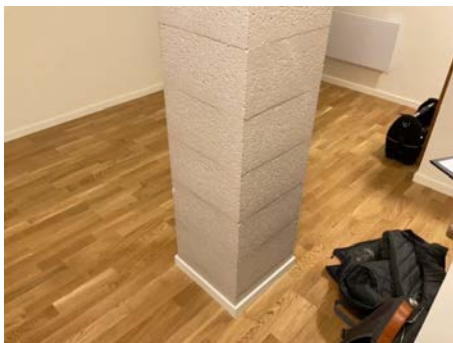
Pipe bør pusses.

Pipe bør pusses.

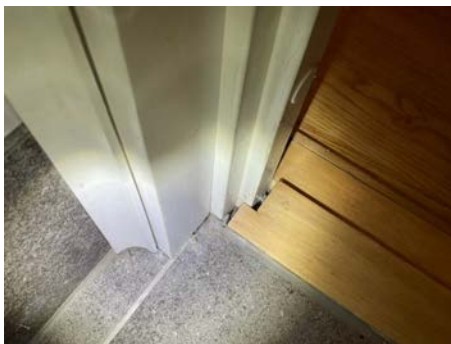
Ved dør er det lav høydeforskjell og dørkarmen har glidd fra hverandre.

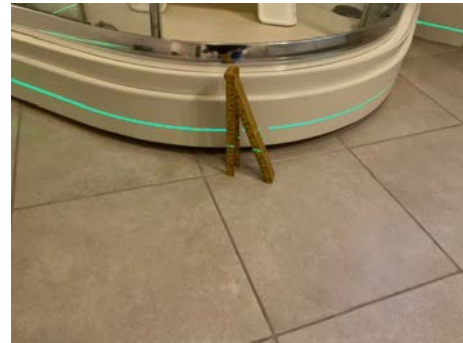
ETASJE > BAD/VASKEROM

TG 2 Overflater Gulv - flis ved baderomsinnredning

- Det er påvist sprekker i fliser.

- Våtrommet fungerer med dette avviket.

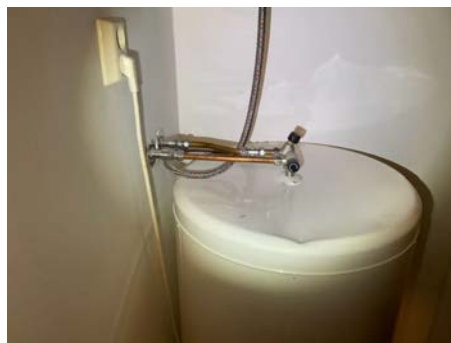
Tanken har en bulk i toppen

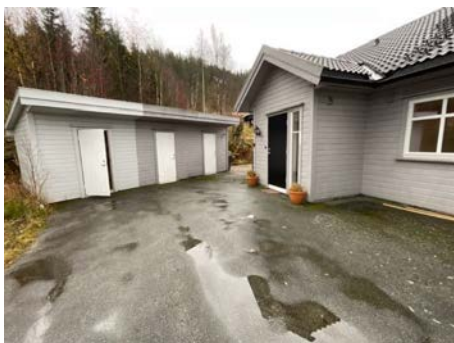
TG 2 Terrenghorhold

Terrenget rundt boligen er tilnærmet flatt.

Jeg anbefaler å etablere fall bort fra grunnmuren alle steder rundt bygningen.

Fallet ut fra bygningen skal være minimum 1:50 i en avstand på minst 3 m fra veggen. Vannet skal enten føres i tett ledning bort fra huset eller ledes vekk fra veggen på terrengoverflaten.
