# DOKUMENT- VEDLEGG

**Leidingsveien 19, 4460 Moi**

# gnr. 25, bnr. 154

Befaringsdato: 05.09.2023

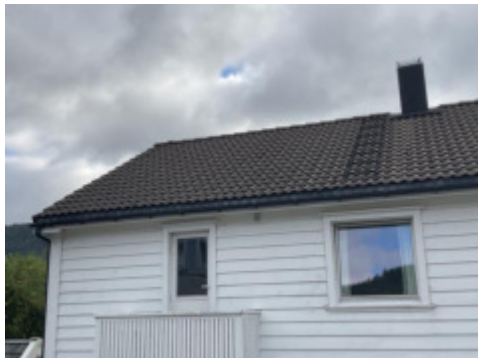
Taktekkingen er av betongtakstein, undertaket er av papp. Taket er besiktiget fra bakkenivå.

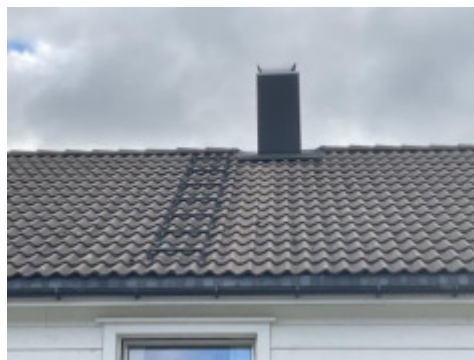
Takrenner, nedløpsrør og beslag er av plast/metall.

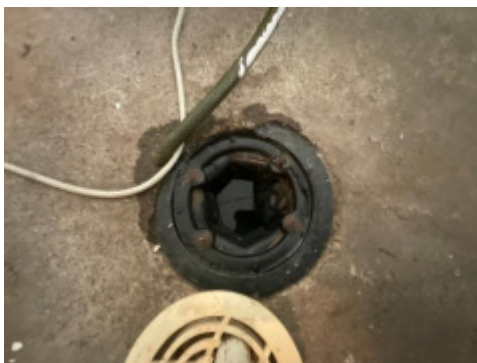
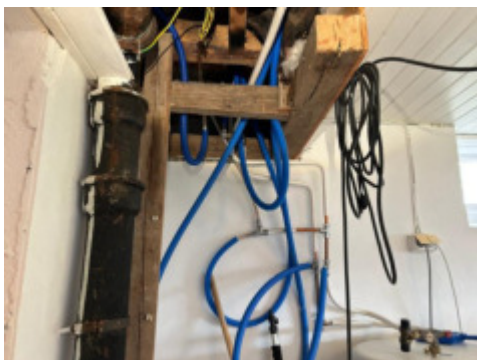
Rørapplegg

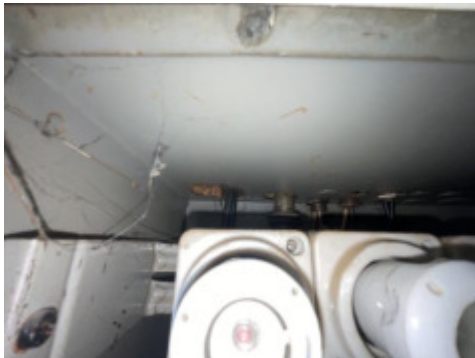
Hull i skap

**Kostnadsestimat: Under 10 000**

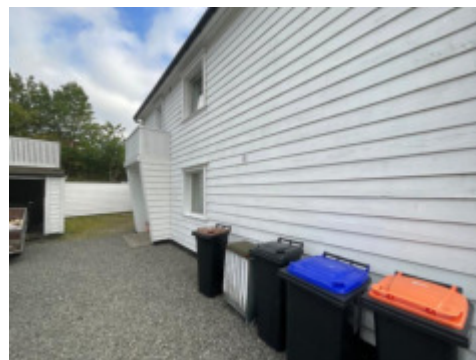
Boligen er oppført i skrånende terreng.

Flatt terreng mot vest
