# Tilstandsrapport

Enebolig

Sundeveien 38, 4550 FARSUND

Befaringsdato: 05.08.2024

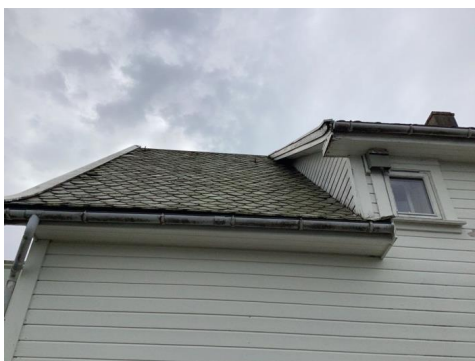
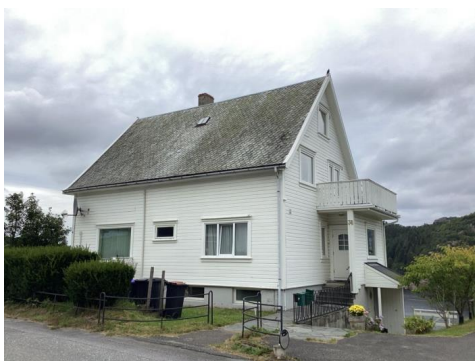
- Tidspunkt for utskiftning av undertak nærmer seg.
- Tidspunkt for utskiftning av taktekking nærmer seg.

Eldre tekking med skifer

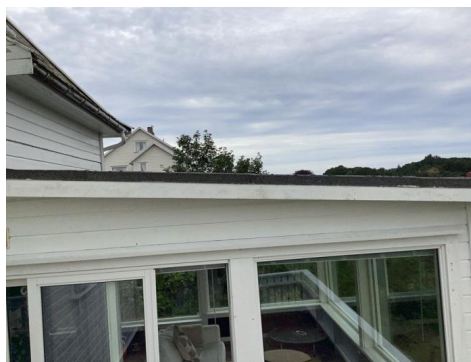
Lav takvinkel

- Taktekkingen må skiftes eller utbedres.

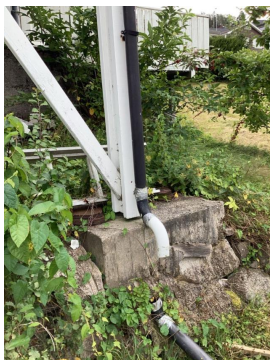
Brudd i nedløp

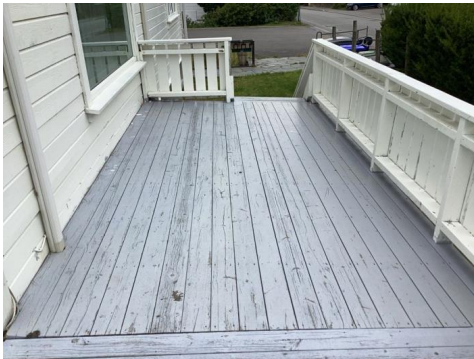
Værslitt dekke

- Det er ikke krav om utbedring av rekkverkshøyde opp til dagens forskriftskrav.
- Lokal utbedring/utskiftning bør utføres.
- Lokal utbedring må utføres.
- Åpninger i rekkverk må endres for å tilfredsstille krav på byggemeldingstidspunktet.

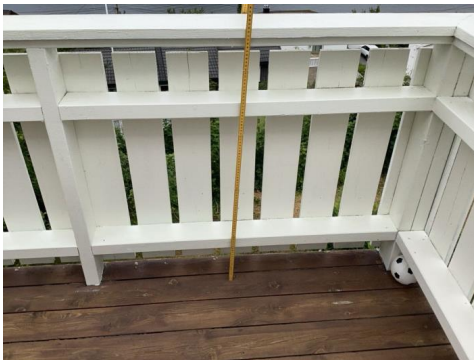
- Det er ikke krav om utbedring av rekkverkshøyde opp til dagens forskriftskrav.

Rekkverk lavere enn dagens krav.

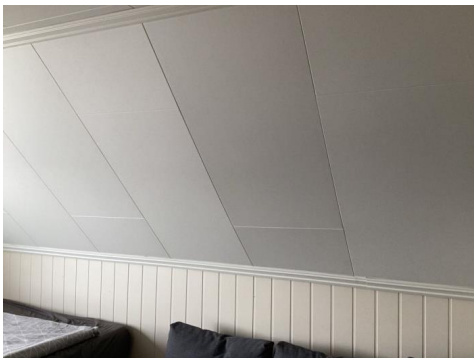
- Det er stedvis påvist synlige skader på overflater.

2 etg, ujevn overflate

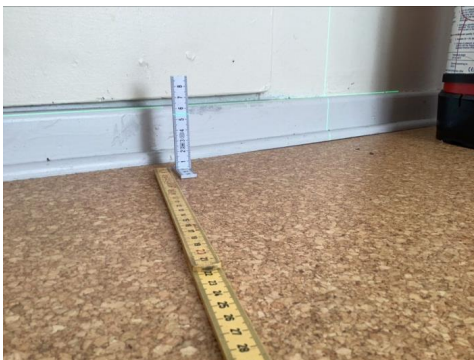
Kjøkken loft, måling på 2 meter

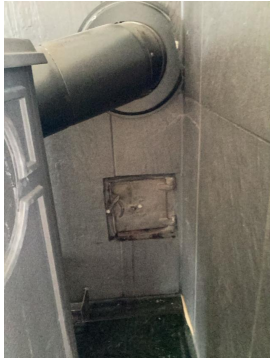
- Ildfast plate mangler på gulvet under sotluke/feieluke på pipe.
- Pipevanger er ikke synlige.
- Det er avvik:

Sotluke nært røykrør

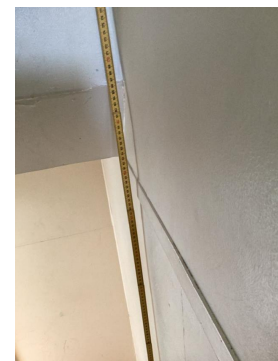
Lav frihøyde

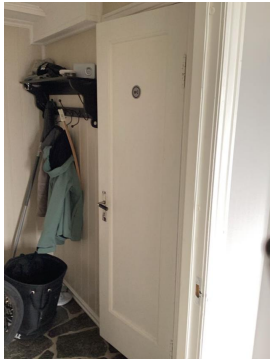
Dør til bad 2 etasje, lukker seg selv og må justeres

- Det bør foretas tiltak på enkelte dører.

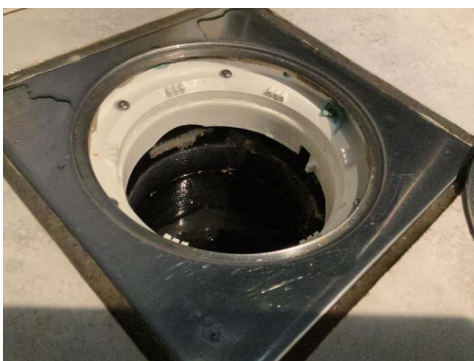
Ukjent løsning på membran i sluk

I kombinasjon med utbedring av fall, må tettesjikt skiftes.

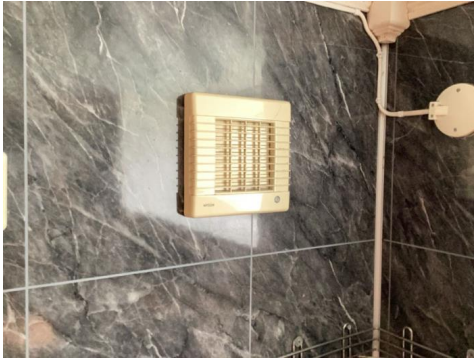
Avtrekk er deffekt

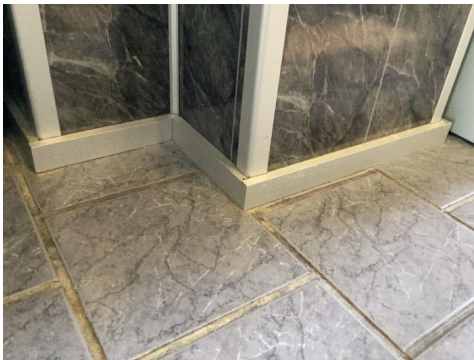
Plater er ikke montert i henhold til monteringsveiledning

- Andre tiltak:
- Badet/våtsonen står foran en full oppgradering.

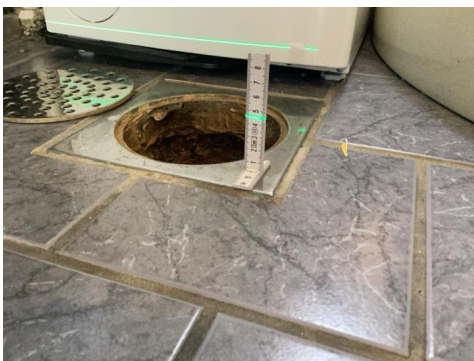
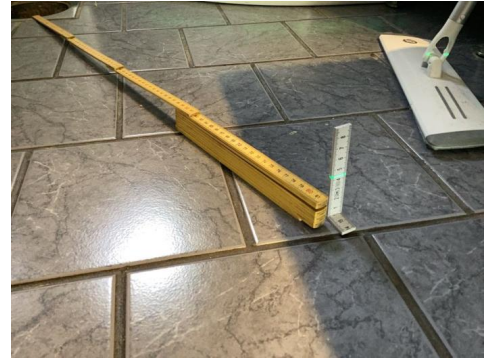
- Det er påvist avvik i fallforhold til sluk i forhold til krav i forskrift på byggetidspunktet.

Måling ved sluk

Måling 80 cm fra sluk

Måling ved terskel

- Det må foretas utbedring av fallforhold.

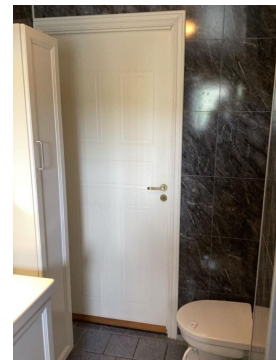
Det mangler tilluft til våtrom

- Det bør etableres tilluft til våtrommet.

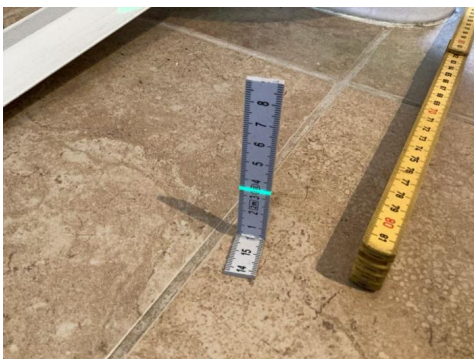
- Det er påvist avvik i fallforhold til sluk i forhold til krav i forskrift på byggetidspunktet.

Måling ved sluk

Måling 80 cm fra sluk

Måling ved terskel

Måling av gulv under innredning.

- Det må foretas utbedring av fallforhold.

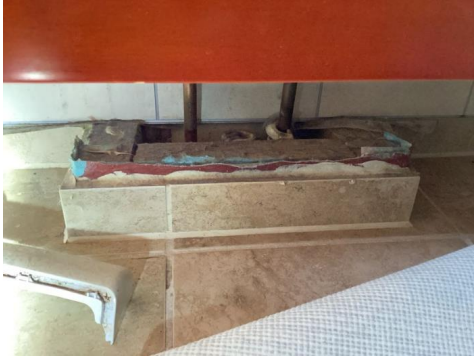
Oppbygget sokkel med membran langs kant. Konstruksjon over er åpen og utgjør en risiko.

- Tilgang til sluk må bedres både for inspeksjon og rengjøring.
- Løsningen/utførelsen rundt rørgjennomføringer gir fare for fukt inn i konstruksjoner.
- Det må foretas lokale tiltak for å utbedre utettheter på våtrommet.

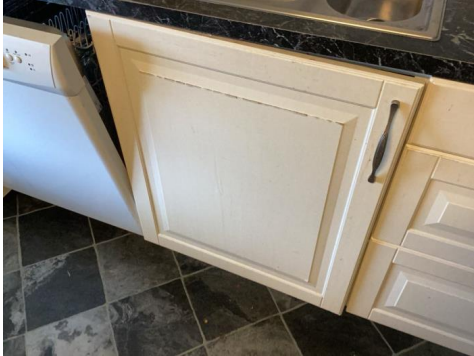
Slitte overflater på fronter

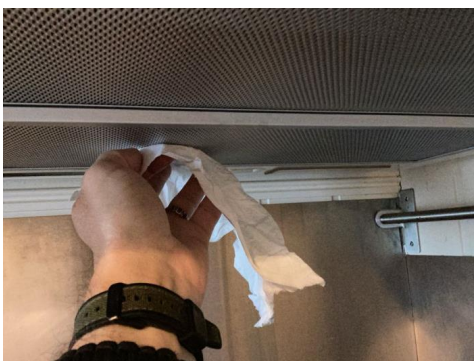
- Det er registrert avvik med avtrekk.
- Det er avvik:

Avtrekk er svakt

- Ventilatoren må skiftes.
- Tiltak:

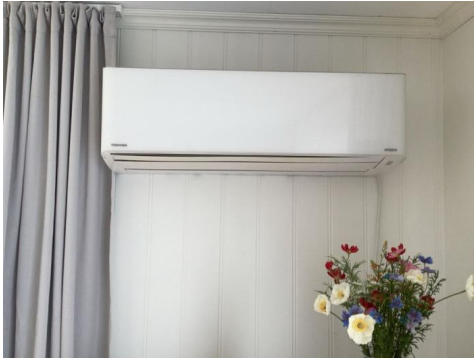
Varmepumpe 1 etasje.

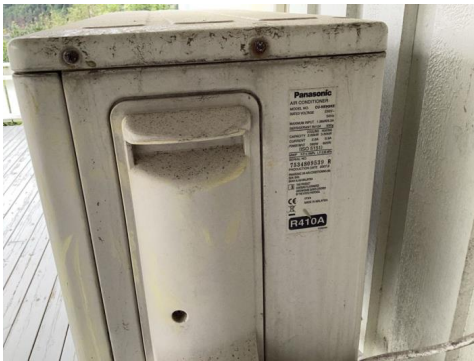
Varmepumpe kjeller 2007

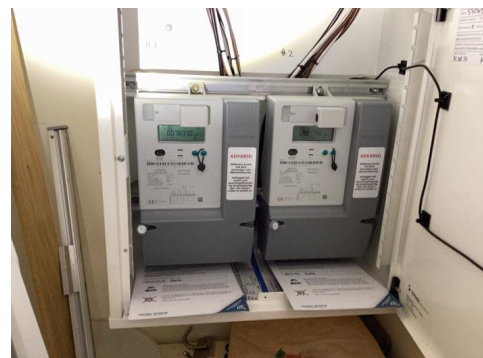
Målere fra 2017

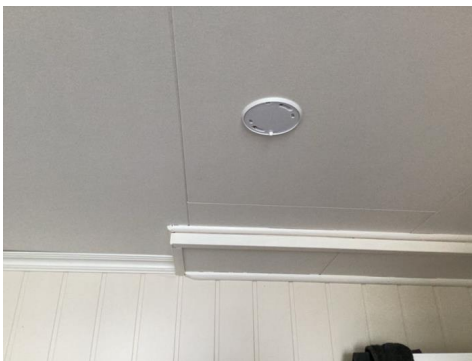
1. Er det mangler for brannslukningsutstyr i boligen iht. forskriftskrav på søknadstidspunktet, men minst Byggeforskrift 1985?  
**Ja**
2. Er det skader på brannslukningsutstyr eller er apparatet eldre enn 10 år?  
**Ja**
3. Er det mangler på røykvarsler i boligen iht. forskriftskrav på søknadstidspunktet, men minst Byggeforskrift 1985?  
**Ja**
4. Er det skader på røykvarslere?  
**Nei**

2 etg, tatt ned

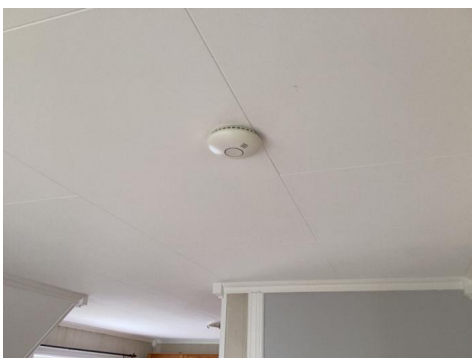
2 etg ok

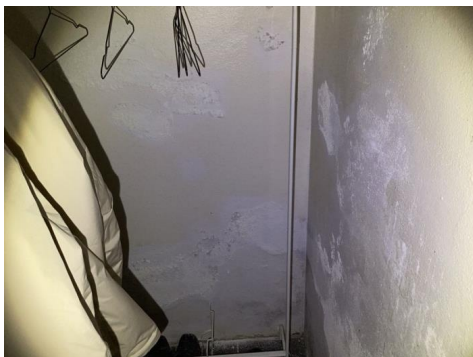
- Det er avvik:  
Sprekk i puss.  
Saltutslag på vegg.

Saltutslag på vegg
