# Sundeveien 38

**Sundeveien 38, 4550 FARSUND**

# Tilstandsrapport

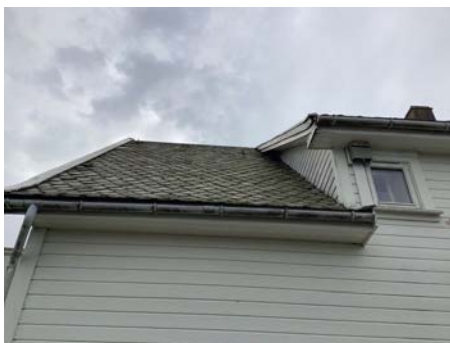
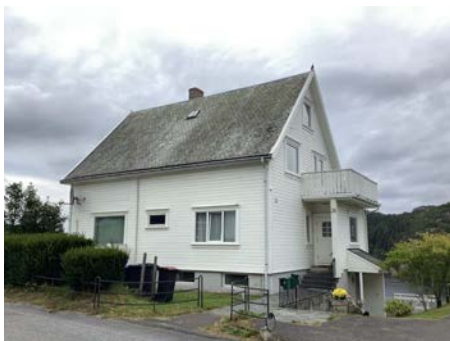
- Overvåk tilstanden jevnlig. For å få tilstandsgrad 0 eller 1 må beslag/renner/nedløp skiftes ut, men tidspunktet for når dette er nødvendig er vanskelig å si noe om.

- Det bør lages system for bortledning av vann fra taknedløp ved grunnmur.

- Det skal opplyses at boligen har feieluker som et alternativ til stigetrinn på tak.

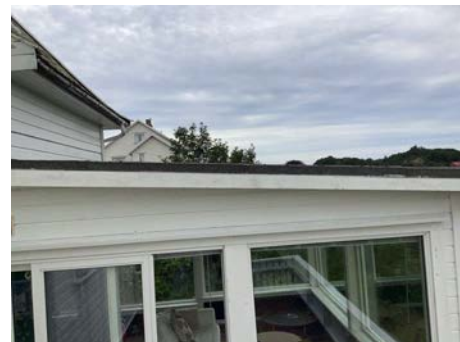
#### Takkonstruksjon/Loft,TG2

- Tiltak:

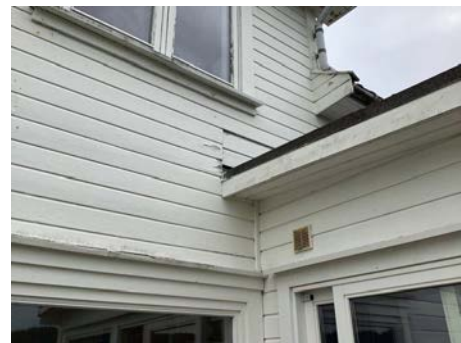
- Det er påvist spredte råteskader i bordkledningen.
- Det er avvik:

Råte i kledning

- Råteskadet trekledning må skiftes ut.
- Tiltak:

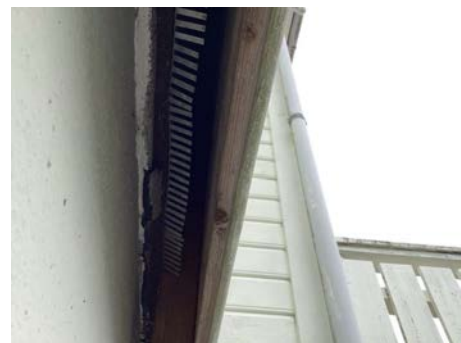
Vegg er foret ut og glippe mellom musebånd og kledning er for stor.

Alternativ er å benytte annen form for musebånd

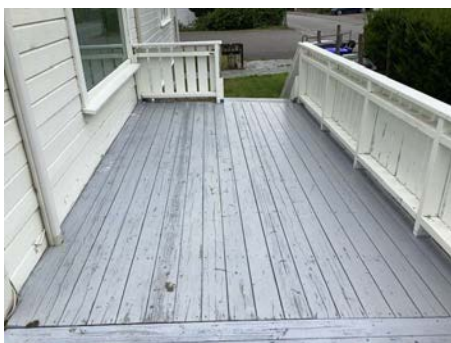
Værslitt dekke

- Det er ikke krav om utbedring av rekkverkshøyde opp til dagens forskriftskrav.
- Lokal utbedring/utskiftning bør utføres.
- Lokal utbedring må utføres.
- Åpninger i rekkverk må endres for å tilfredsstille krav på byggemeldingstidspunktet.

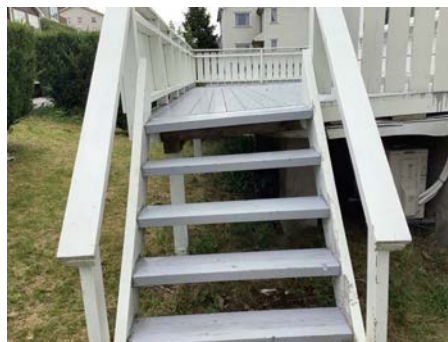
Åpning er større enn dagens krav

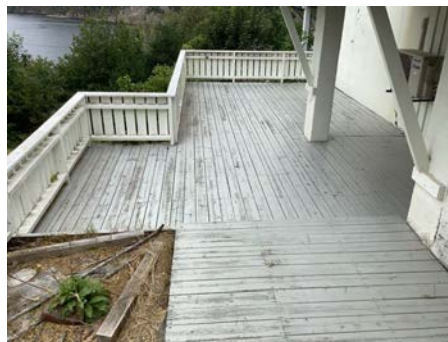
Slitt dekke

- Lokal utbedring/utskiftning bør utføres.
- Det er ikke krav om utbedring av rekkverkshøyde opp til dagens forskriftskrav.

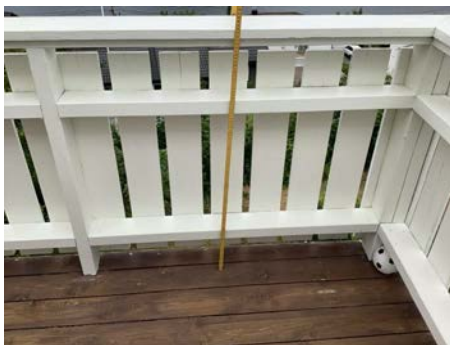
Rekkverk lavere enn dagens krav.

- Det er ikke krav om utbedring av rekkverkshøyde opp til dagens forskriftskrav.

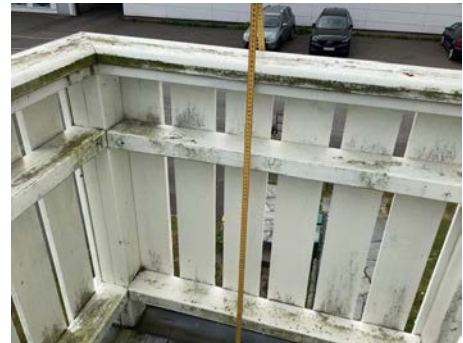
Rekkverk lavere enn dagens krav.

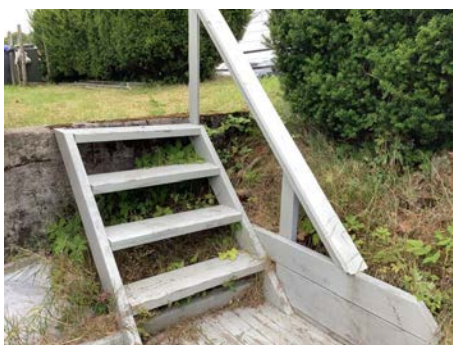
Åpninger i rekkverk er større enn dagens krav.

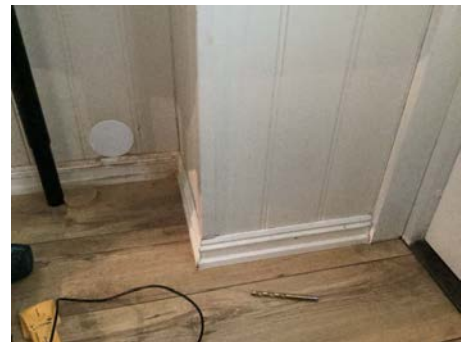
- Det er gjennom målinger påvist høyt fuktnivå i trevegger i underetg./kjeller, det er derfor ikke foretatt hulltaking
- Det er i hulltaking påvist fukt-/råteskader.

Sted for hulltaking

- Lokal utbedring må utføres.
- Ytterligere undersøkelser må foretas for å få kartlagt tilstanden og omfanget på eventuelle skader.

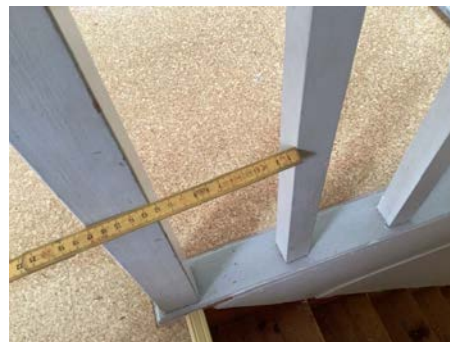
Rekkverk lavere enn dagens krav. Åpning er større enn dagens krav

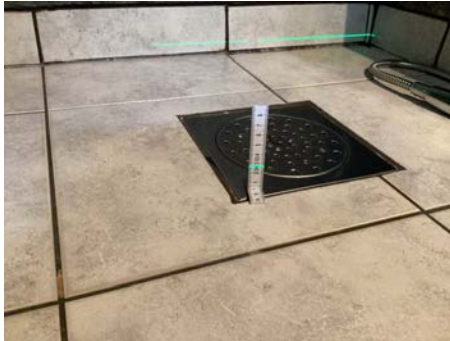
- Det er mulighet for at det kan forekomme vannlekkasje på våtrommet hvor vann ikke vil gå til sluk.
- Det er påvist avvik i fallforhold til sluk i forhold til krav i forskrift på byggetidspunktet.
- Målinger viser at det ikke er fall til sluk (motfall).

Måling ved sluk i nisje.  
sluk er plassert høyere enn øvrig gulv

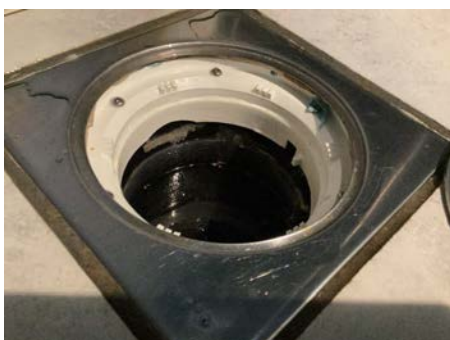
- Det er påvist mangelfull/feil utførelse rundt rørgjennomføringer e.l. som gir fare for fukt i konstruksjonen i våtsone.

Ukjent løsning på membran i sluk

- Det må foretas utbedring for å unngå fuktskader i konstruksjonen.
- Overvåk konstruksjonen jevnlig. For å få tilstandsgrad 0 eller 1 må løsningen utbedres, men tidspunktet for når dette er nødvendig er vanskelig å si noe om.

I kombinasjon med utbedring av fall, må tettesjikt skiftes.

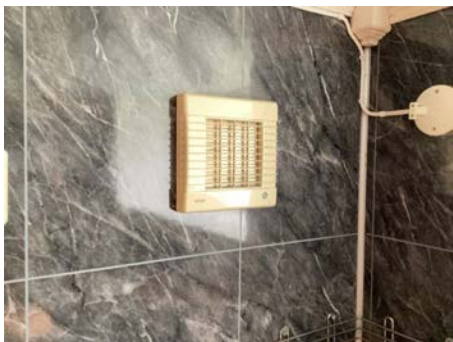
Avtrekk er deffekt

- Det må gjøres tiltak for å lukke avviket.
- Avtrekksystemet må utbedres.
- Det må foretas tiltak for å lukke avviket.

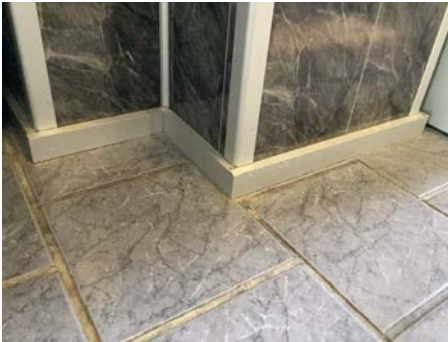
Plater er ikke montert i henhold til monteringsveiledning

- Andre tiltak:
- Badet/våtsonen står foran en full oppgradering.

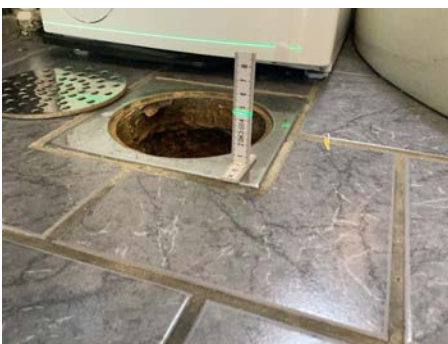
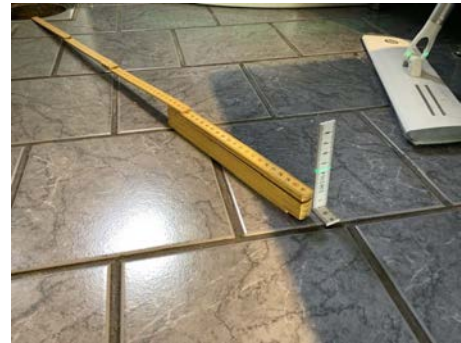
- Det er påvist avvik i fallforhold til sluk i forhold til krav i forskrift på byggetidspunktet.

- Det må foretas utbedring av fallforhold.

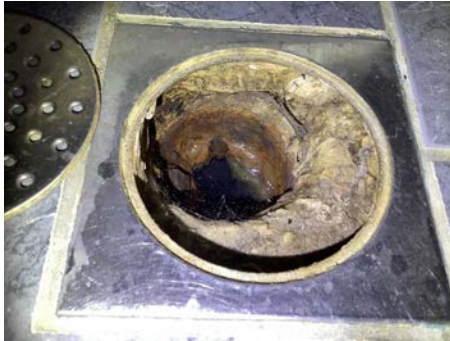
- Det er påvist mangelfull/feil utførelse rundt rørgjennomføringer e.l. som gir fare for fukt i konstruksjonen i våtzone.
- Membran i kombinasjon med gammelt sluk uten klemring. Membran er smurt ned på sluk.
- Mer enn halvparten av forventet brukstid er passert på membranløsningen.
- Mer enn halvparten av forventet brukstid er passert på slukløsningen.
- Vurdering basert på alder. Tilstandsgrad 2 gis med bakgrunn i at mer enn halvparten av forventet brukstid for membran/tettesjikt er passert. Det er nå ingen symptomer på funksjonsvekkelse, men vær oppmerksom på at dette er en risikokonstruksjon.

Eldre soilsluk med ukjent membranløsning

- Løsningen/utførelsen rundt rørgjennomføringer gir fare for fukt inn i konstruksjoner.
- Overvåk tilstanden jevnlig. For å få tilstandsgrad 0 eller 1 må tettesjiktet skiftes ut, men tidspunktet for når dette er nødvendig er vanskelig å si noe om.
- Overvåk tilstanden jevnlig. For å få tilstandsgrad 0 eller 1 må tettesjiktet skiftes ut, men tidspunktet for når dette er nødvendig er vanskelig å si noe om. Ved renovering, påse at alle forhold med tettesjiktet, våtzone, sluk, røranlegg mv. dokumenteres.
- Sluket må sjekkes og rengjøres jevnlig.

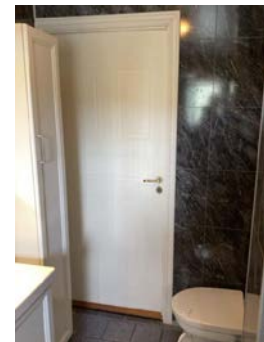
Det mangler tilluft til våtrom

- Det bør etableres tilluft til våtrommet.

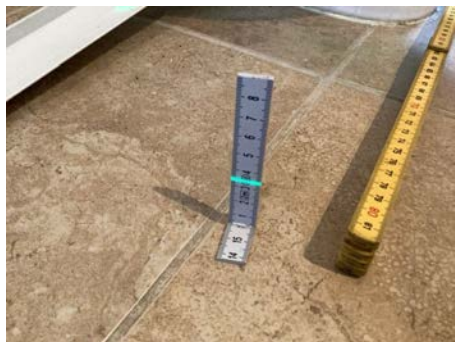
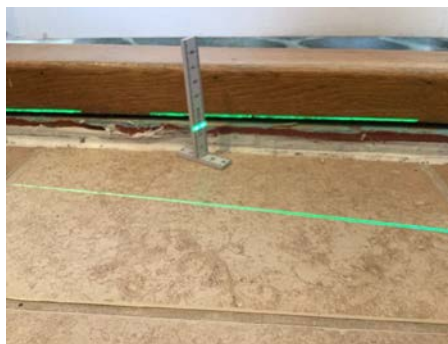
- Det er påvist avvik i fallforhold til sluk i forhold til krav i forskrift på byggetidspunktet.

- Det må foretas utbedring av fallforhold.

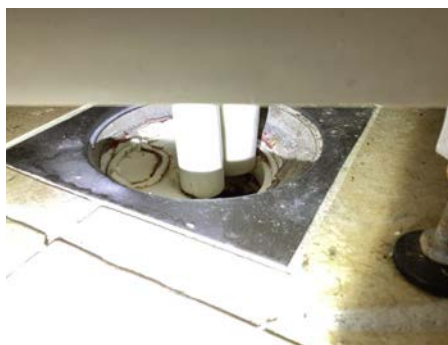
Registrert smøremembran ved sluk.

- Tilgang til sluk må bedres både for inspeksjon og rengjøring.
- Løsningen/utførelsen rundt rørgjennomføringer gir fare for fukt inn i konstruksjoner.
- Det må foretas lokale tiltak for å utbedre utettheter på våtrommet.

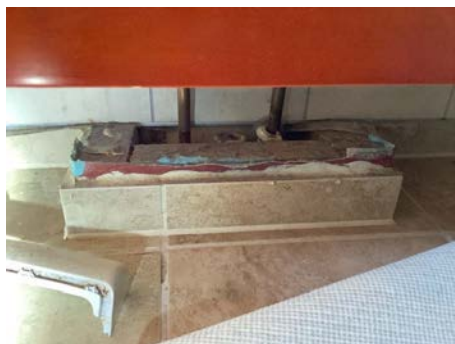
Oppbygget sokkel med membran langs kant. Konstruksjon over er åpen og utgjør en risiko.

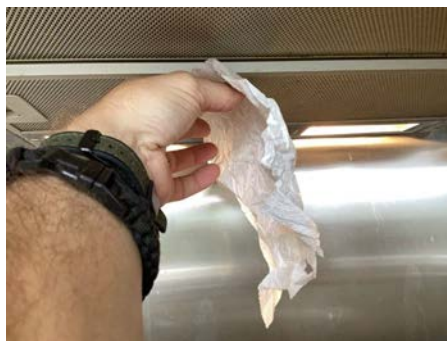
- Det er registrert avvik med avtrekk.

Svakt avtrekk

Rengjøring av filter / eventuelt utskiftning av ventilator

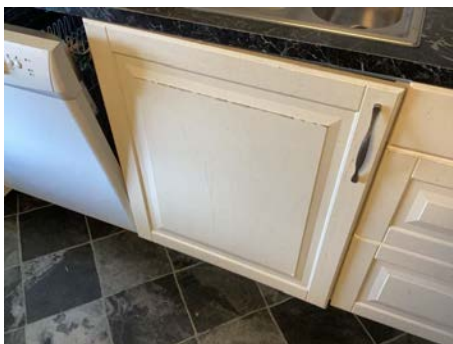
Slitte overflater på fronter

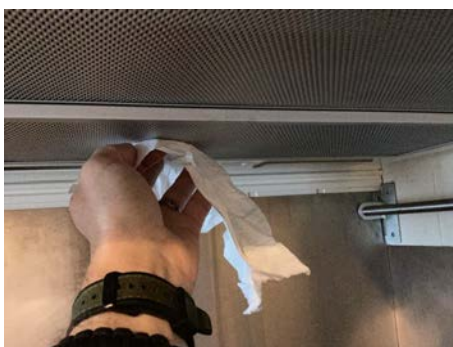
- Det er registrert avvik med avtrekk.
- Det er avvik:

Avtrekk er svakt

- Ventilatoren må skiftes.
- Tiltak:

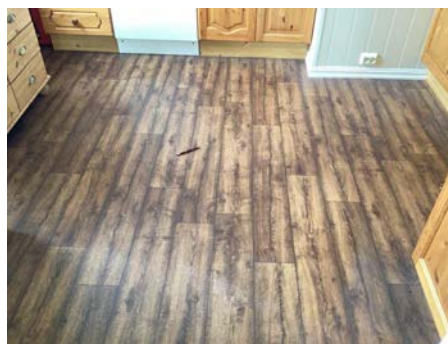
- Det er avvik:
- Knirk i gulv og skjeve dører

Knirk i gulv

- Tiltak:
- Justere dører!  
Utbedring av knirk må vurderes, men kan fort bli mer kostbart. Et alternativ er å ta opp gulvet, justere underlag og legge gulvet på nytt.

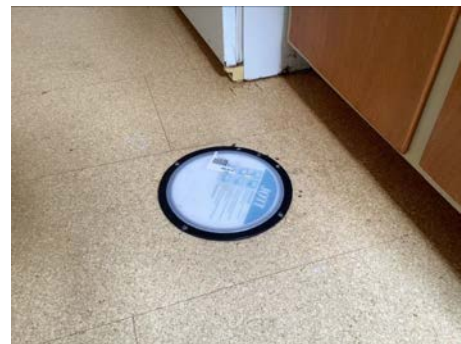
Sluk i golv.

Tiltak: Det bør etableres avløp direkte ut.

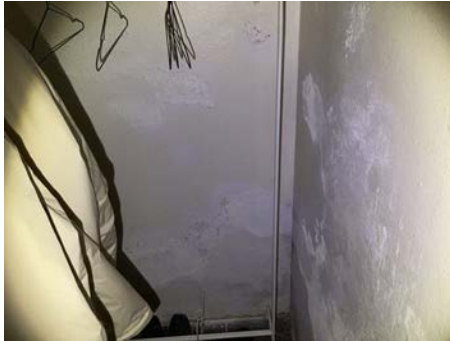
- Det er avvik:  
Sprekk i puss.  
Saltutslag på vegg.

Saltutslag på vegg
