# Tilstandsrapport

📍 Nils Hjelmtveits vei 9, 4810 EYDEHAVN

# gnr. 52, bnr. 359

Befaringsdato: 14.09.2023

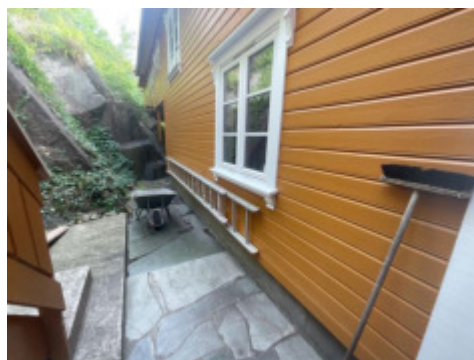
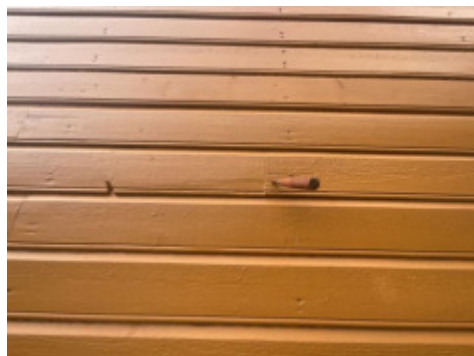
Det er påvist spredte råteskader i bordkledningen.  
Det er ingen eller liten lufting i nedre kant av kledning mot grunnmur.

1 TG 2

Bindingsverkskonstruksjon med utvendig stående bordkledning.  
Befaring er utført fra bakkenivå.

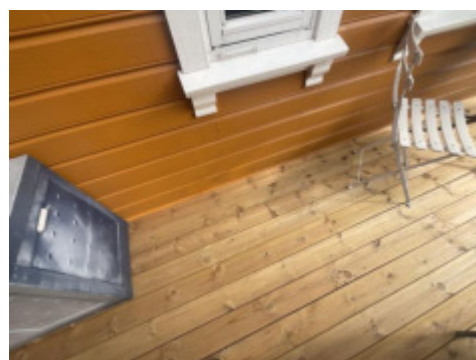
1 TG 2

Terrasser, verandaer oppført i tre.

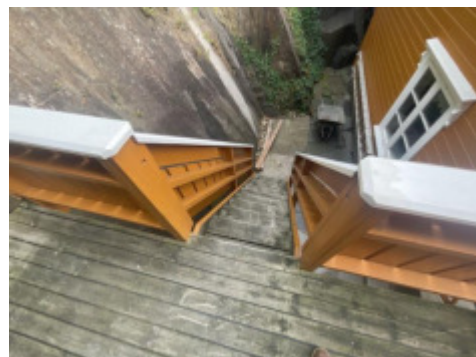
### Tretrapp.

Ved visuell undersøkelse ble det ikke registrert avvik utover påregnelig værslitasje.

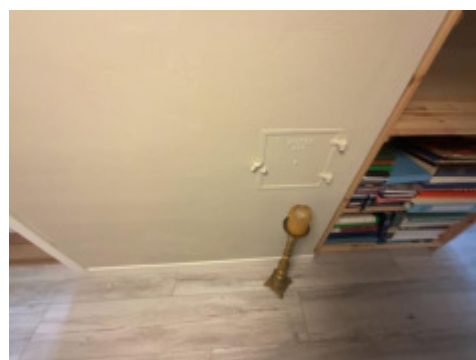
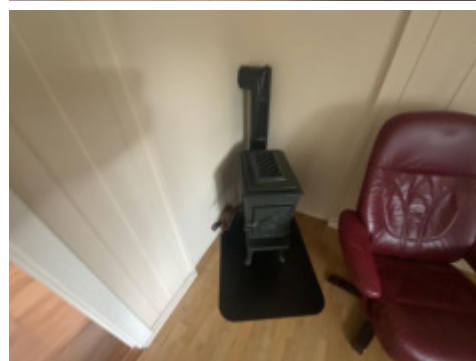
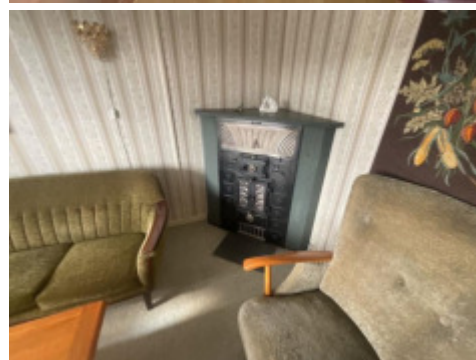
Ildfast plate mangler på gulvet under sotluke/feieluke på pipe.  
Mer enn halvparten av forventet brukstid er passert på pipe.  
Pipevanger er ikke synlige.  
Det er avvik:

TG 3

Mursteinspipe med ildsted

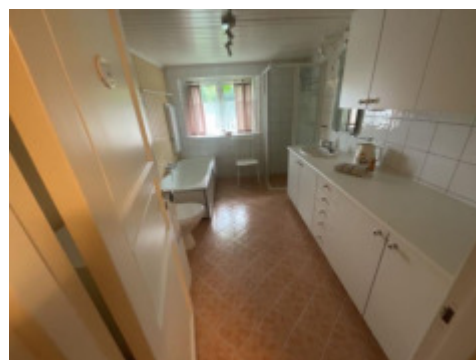
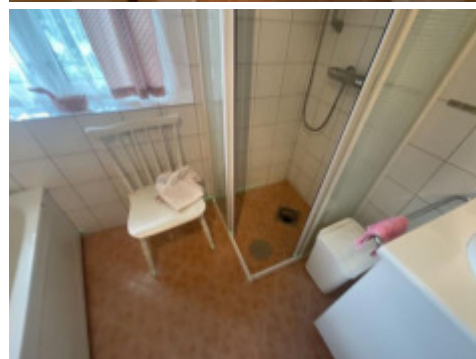
Det er påvist avvik som tilsier at det bør foretas tiltak på enkelte dører.

- Enkelte dører må justeres.

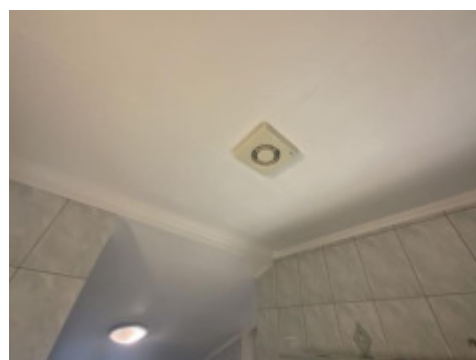
TG 2

Mekanisk avtrekk

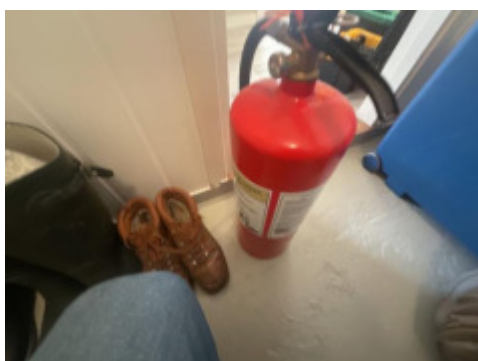
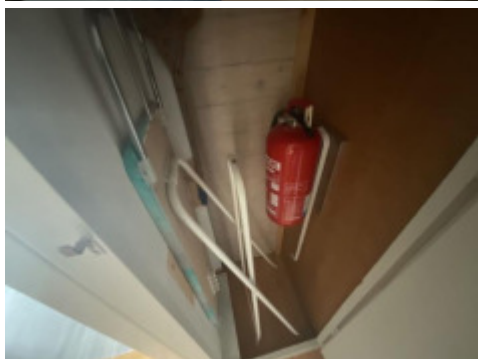
Røykvarsler og brannslukningsapparat observert.

1. Er det mangler for brannslukningsutstyr i boligen iht. forskriftskrav på søknadstidspunktet, men minst Byggeforskrift 1985?  
**Nei**
2. Er det skader på brannslukningsutstyr eller er apparatet eldre enn 10 år?  
**Ja**
3. Er det mangler på røykvarsler i boligen iht. forskriftskrav på søknadstidspunktet, men minst Byggeforskrift 1985?  
**Nei**
4. Er det skader på røykvarsler?  
**Nei**

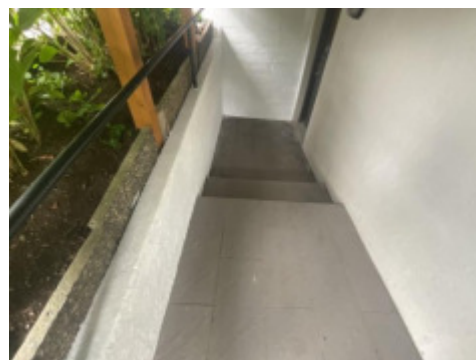
Det mangler rekkverk/annen sikring på forstøtningsmuren(e) ut ifra dagens krav.  
Det er påvist mindre sprekker og/eller skjevheter i muren.

TG 3
