Jærneskollen 3

**Jærneskollen 3, 4634
KRISTIANSAND S**

Boligtype: Enebolig

Byggeår: 1997

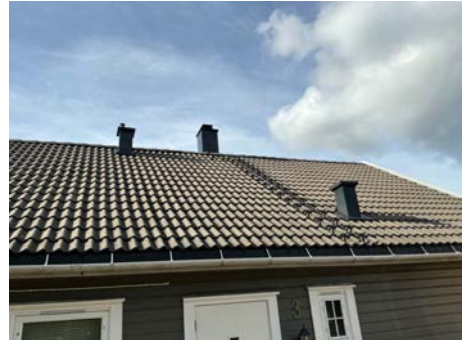
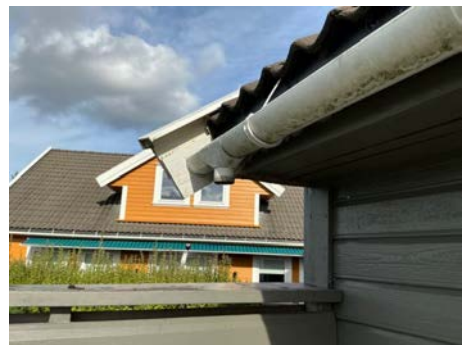
Mangler nedløp.

Behovsvurdering snøfangere. Utbedring nedløp mm.

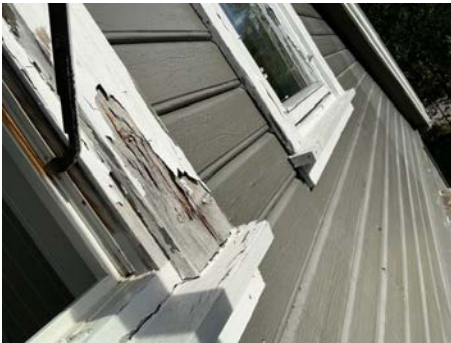
Dårlig treverk.

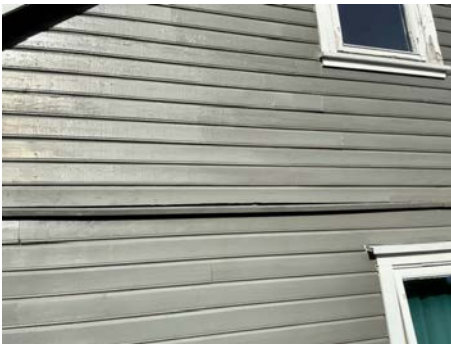
Glipe i etasjeskille.

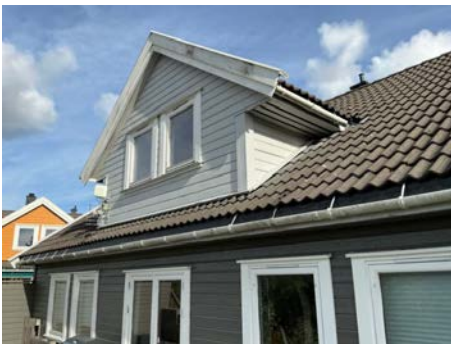
Ikke malt kvist.

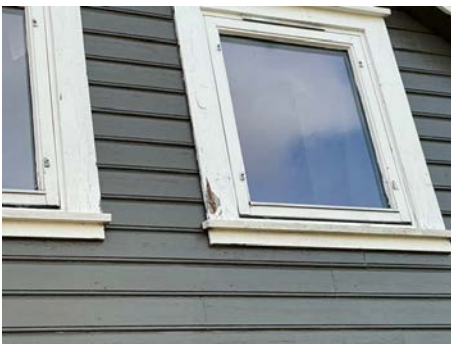
Råte listbord.

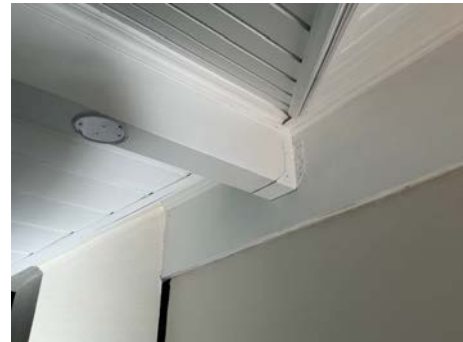
! TG IU Takkonstruksjon/Loft

Ytterligere undersøkes/vurderes luke for kontrollmulighet.

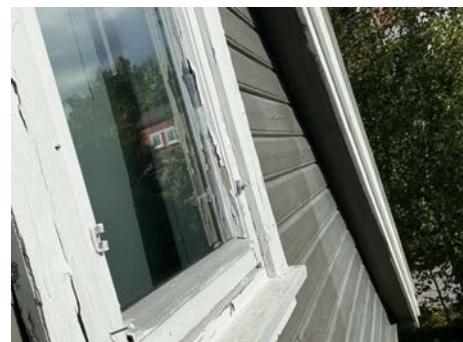
! TG 3 Vinduer

Trevinduer med isolerglass.

Kostnadsestimat: 10 000 - 50 000

Ytterligere vurdering og vedlikehold. Utskftningsbehov kan forekomme.

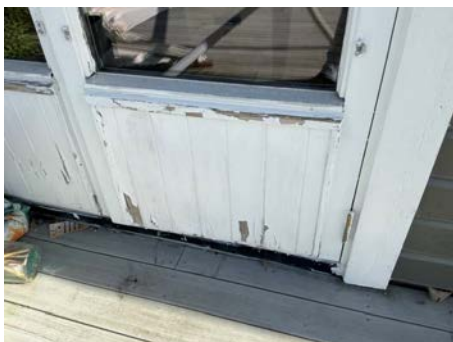
TO 2 Dører

Noe normal bruks og aldersslitasje på dørblad og karmen må forventes.

Det kan oppleves sesongvariasjon på funksjon dører. Pga varierende fuktig klima mm så kan dører av og til fungere bra, mens andre ganger tar de i karm.

Vedlikehold påregnes.

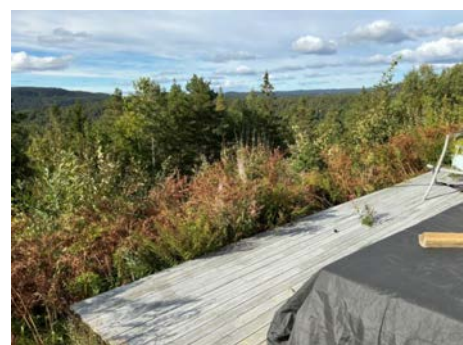
TO 2 Balkonger, terrasser og rom under balkonger

Balkong/terrasse med dekke av terrassebord.

Gjerde/rekkverk må vurderes av kjøper. Normalt vedlikehold/vaske ellers.

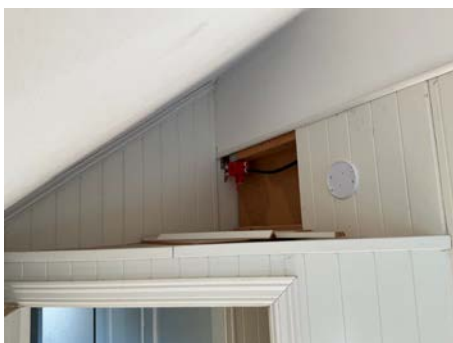
TO 2 Overflater

Modernisering må vurderes av kjøper.

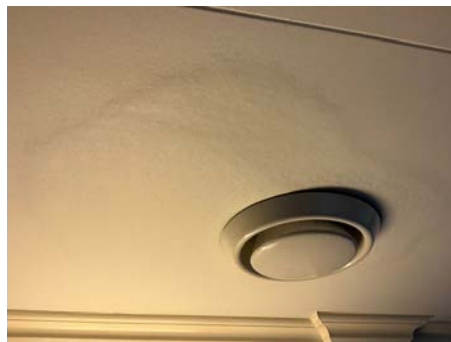
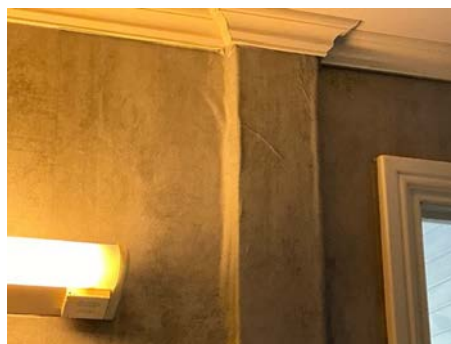
Eldre fuktmerke rundt lufterventil i tak. Tapetserte vegger, fremstår stedvis noe enklere/ufagmessig avsluttet med krøll i hjørner og ujevn avslutning mot lister etc.

Oppsyn ventil.

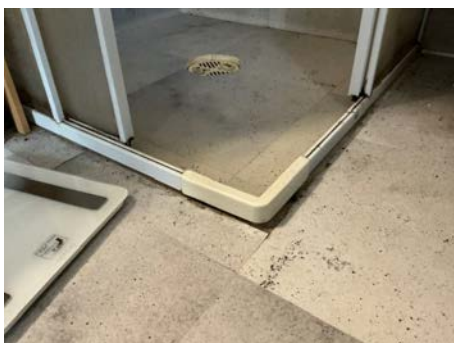
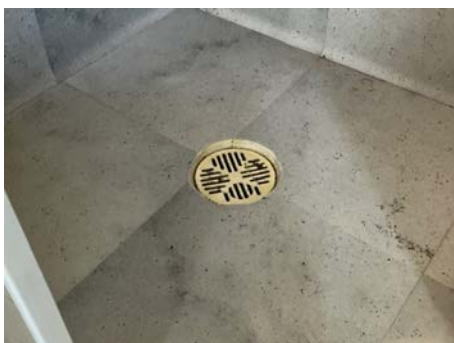
Det er sluk i dusjsone og tett sokkel inn dit, ved evt lekkasje eller vannsøl utenfor dusj så vil ikke det vannet ledes enkleste vei til sluken.

Vurdere dusjkabinett uten tett sokkel.

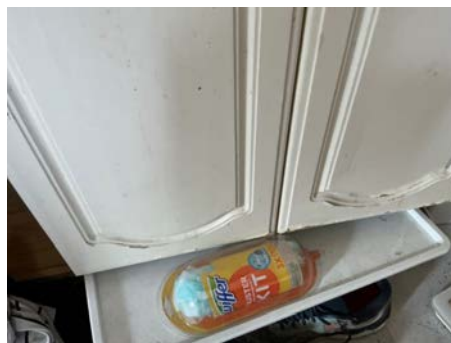
Fuktsvelling/slitasje innredning, dusjdører går noe tregt. Ellers mer normal bruksslitasje.

Vurdere modernisering.

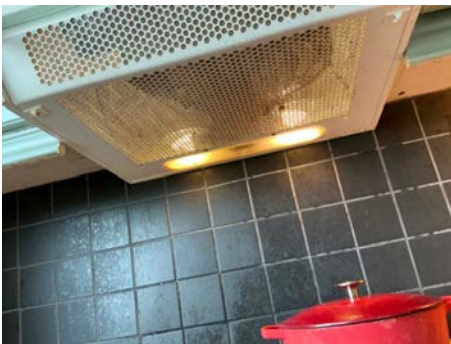
- Det er avvik:

Etablere fettfilter.
