# Rosfjordveien 69

Rosfjord – Lyngdal

## OM EIENDOMMEN

# gnr. 171, bnr. 312

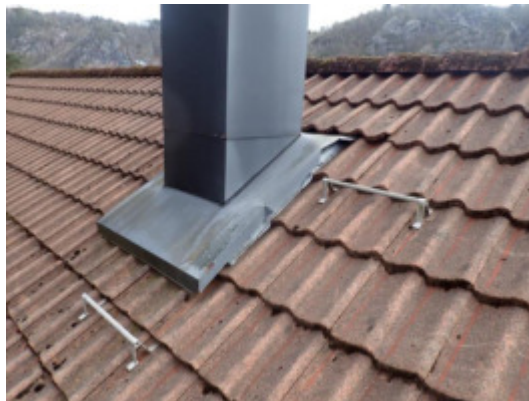
Taktekkingen er av betongtakstein. Taket er besikket fra taknivå.

Original tekking fra byggeår

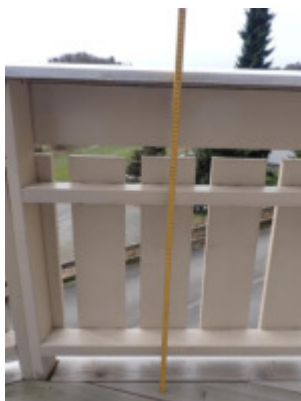
Rekkverket er for lavt i forhold til dagens krav til rekkverkshøyder. Det er påvist at dekke på terrassen har en del sprekker. Rekkverk er lavere enn kravet for byggetidspunktet. Kravet var på 90 cm og det er målt ca 83cm.

Understøttet terrasse i tre.

Rekkverk er lavere enn dagens krav

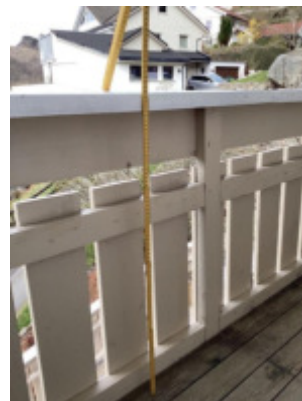
Balkong på loft i tre.

Rekkverk er lavere enn kravet for byggeår.

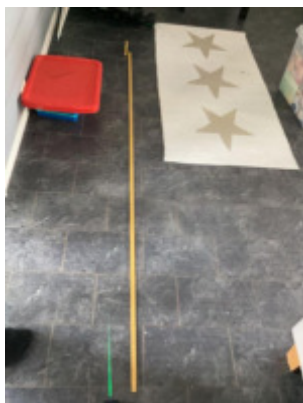
Målt høydeforskjell på mellom 10 - 20 mm innenfor en lengde på 2 meter. Tilstandsgrad 2 gis med bakgrunn i standardens krav til godkjente måleavvik.

Etasjeskiller er av trebjelkelag.  
Det er målt ca 18mm høydeforskjell på gulv på soverom over garasje i underetg over en lengde på ca 2 m.

Måling på 2 meter

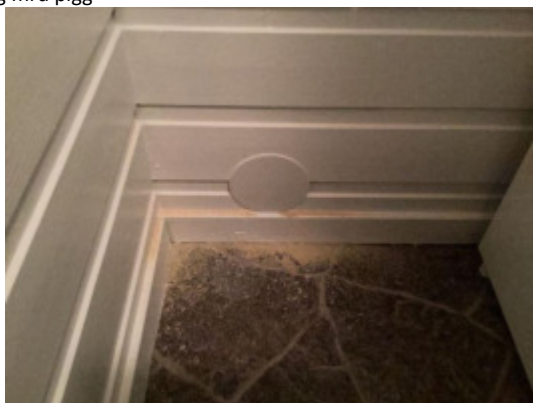
Gulvet har beleg. Veggene har panel.  
Hulltaking er foretatt uten å påvise unormale forhold.  
Hulltaking er foretatt ved/i i matbod mot bakvegg.  
Målinger har gitt følgende resultater.  
RF måling på 54% ved 15,4 grader.  
Måling med pigg har påvist 11,2Vekt%  
Tørt under 11,9% vekt %  
Akseptable 12 - 15,9 vekt %  
Fuktig 16 - 19,5 vekt %  
Meget fuktig 19,6 - 27 vekt %  
Vått / fritt vann over 27 vekt %

Sted for hulltaking.

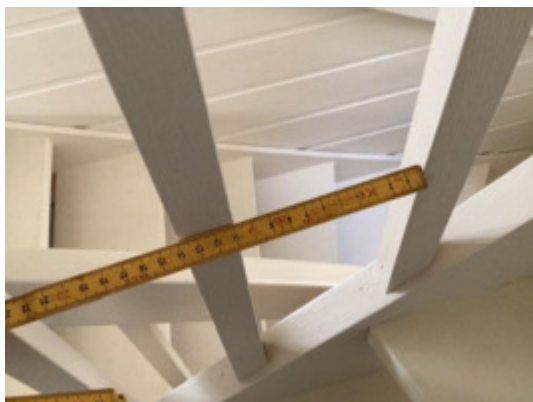
Åpninger i rekkverk er større enn dagens krav på 10cm

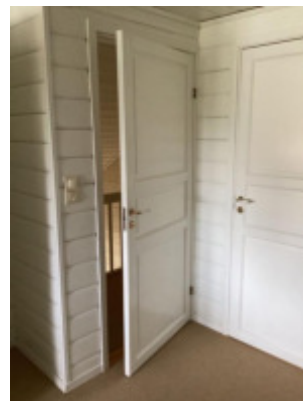
dørblad tar i karm loftstue

- Det er påvist avvik som tilsier at det bør foretas tiltak på enkelte dører.

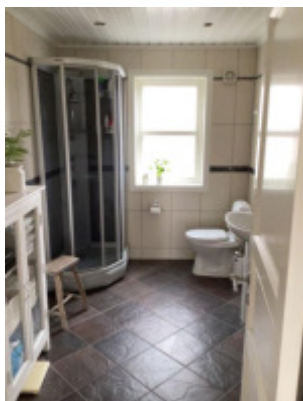
Bad i 1 etasje

- Målinger viser at det ikke er fall til sluk (motfall).
- Det er påvist avvik i krav til høydeforskjell/fall-løsning på våtrommet.
- Det er påvist avvik i fallforhold til sluk i forhold til krav i forskrift på byggetidspunktet.
- Det er påvist at høydeforskjell fra topp slukrist til gulv/synlig topp membran ved dørterskel er mindre enn 25 mm.
- Det er mulighet for at det kan forekomme vannlekkasje på våtrommet hvor vann ikke vil gå til sluk.

- Det bør etableres avrenning inn til sluk for hele våtrommet.
- Andre tiltak:
- Det må foretas utbedring av avviket.

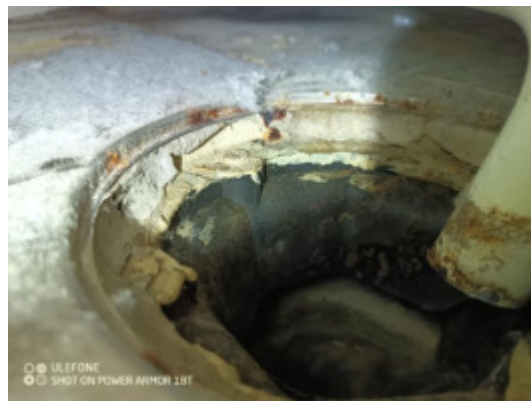
Det er plastsluk og smøremembran med ukjent utførelse.

Sluk under kabinett

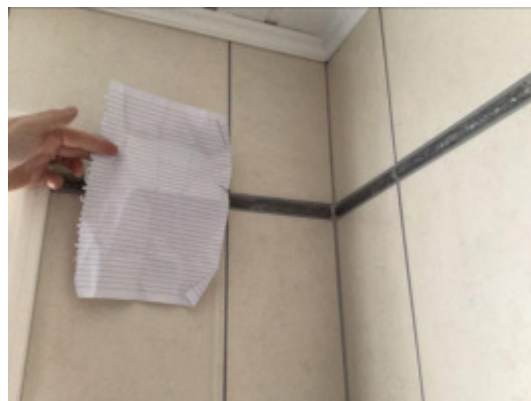
Avtrekk er svakt

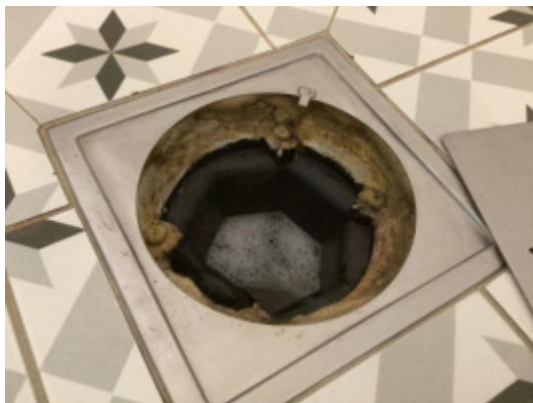
Det er plastsluk og smøremembran med ukjent utførelse.

Eldre sluk fra byggeår

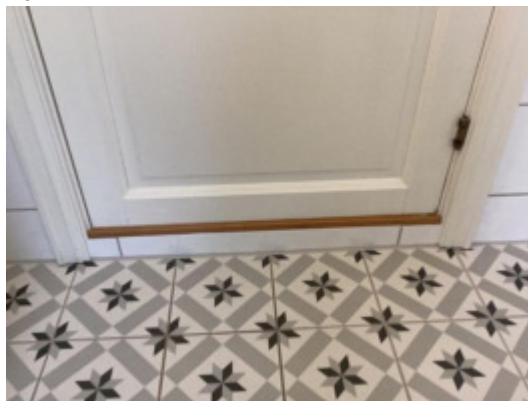
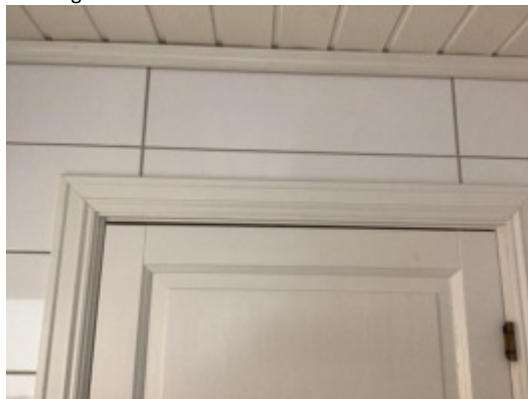
Rommet mangler tilluft

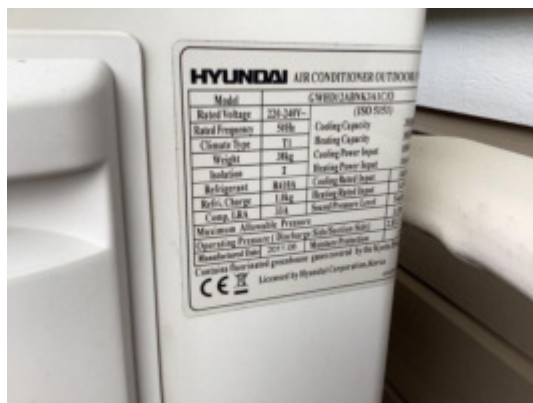
Det er installert to varmepumper, en fra 2011 og en av nyere dato.

Varmepumpe fra 2011.

- Det er ikke behov for utbedringstiltak siden varmesentralen fungerer i dag, men ut ifra alder kan skader plutselig oppstå på eldre anlegg.

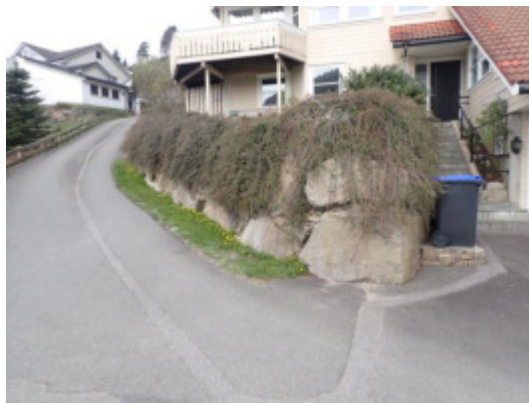
Forstøtningsmurer er av naturstein.

Forstøtningsmur
