# Kruskefurvegen 22

## Halbjønnsekken

# Tilstandsrapport

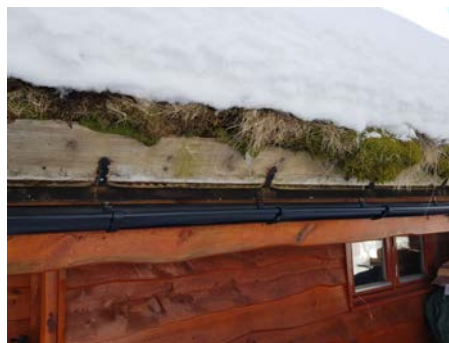
Utsnitt av takteking.

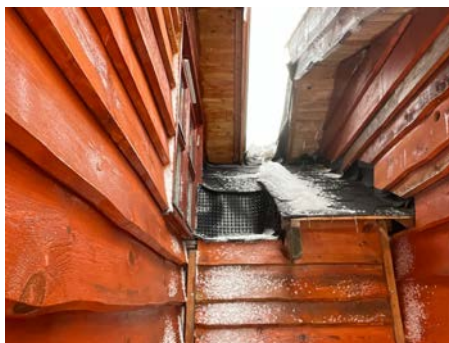
Utsnitt av takteking.

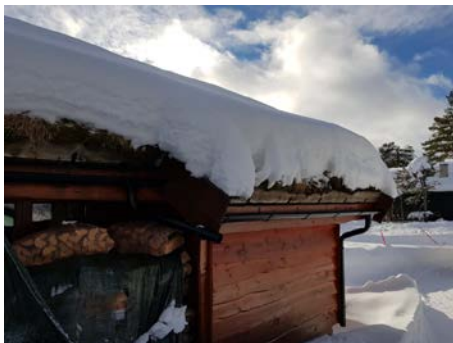
Renner og nedløp.

Nedløp og bortledning av vann må utbedres for TG:1.

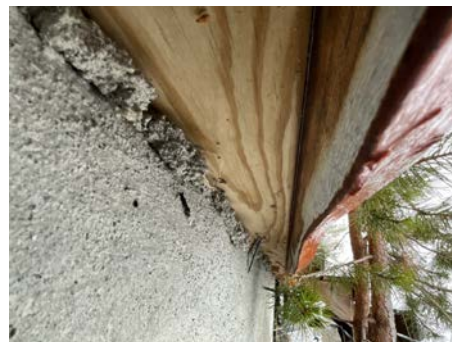
- Det er ingen eller liten lufting i nedre kant av kledning mot grunnmur.
- Det er registrert alder, værslitasje og stedvis sprekker i trevirke.

Utsnitt yttervegg.

Det må beregnes vedlikehold og utskifting av kledningsbord med større sprekker.

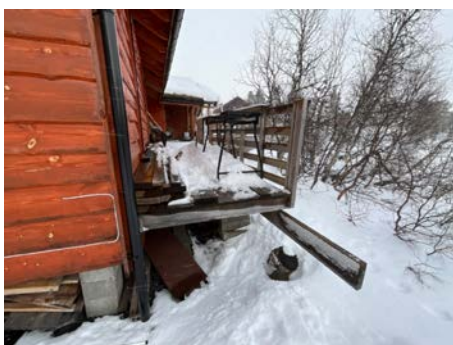
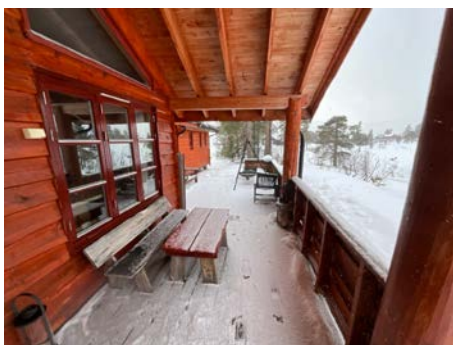
Utsnitt terrasser.

- Rekkverk må monteres for å lukke avviket.

Vedlikehold og utbedringer må beregnes.

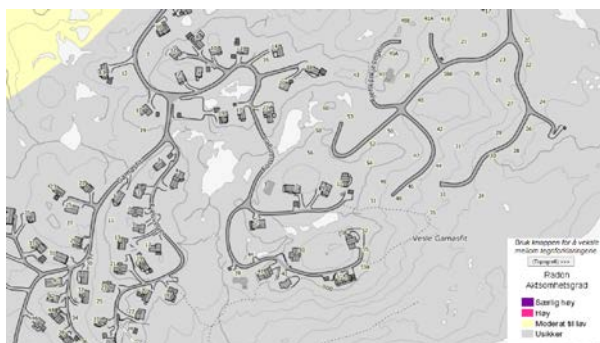
Radon målinger fra Radon aktsomhet.

Innhent dokumentasjon på radonmåling eller tiltak mot radon. Kan det ikke innhentes dokumentasjon bør det utføres en radonmåling.

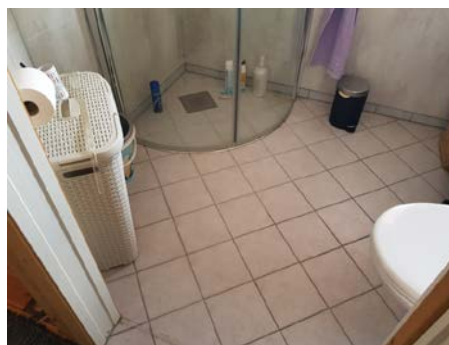
Gulv bad.

For at badet skal få TG 0 eller 1 må gulvet bygges om.

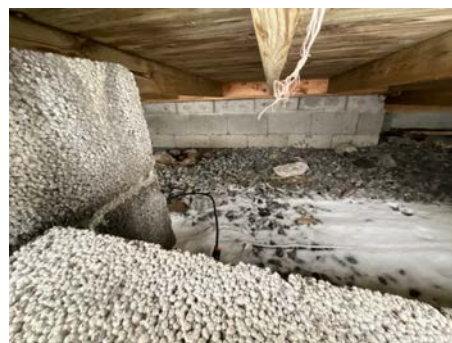
Utsnitt grunnmur.

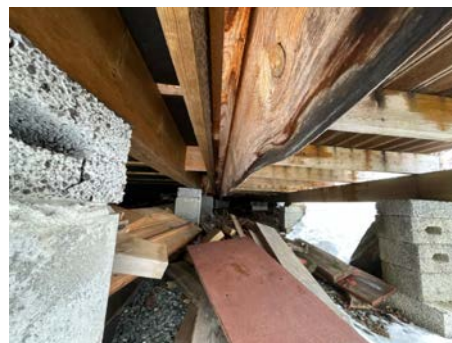
Utsnitt pilarer.
