Djupviksveien 26

Befaringsdato: 19.08.2024

Rapportdato: 11.09.2024

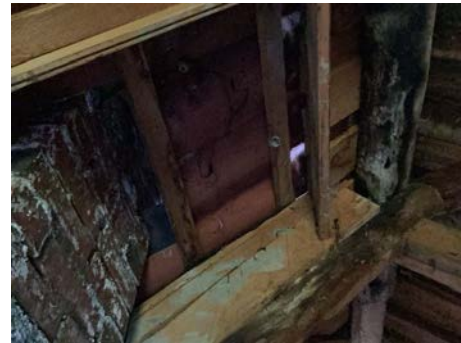
- Mer enn halvparten av forventet brukstid er passert på taktekkingen.
- Mer enn halvparten av forventet brukstid er passert på undertak.
- Det er avvik:
- Et parti over pipe er det utett og det mangler undertak.

Uttett undertak. Det er klippe under stein og inn

Tekking og undertak må utbedres og sikres mot værepåkjenninger,

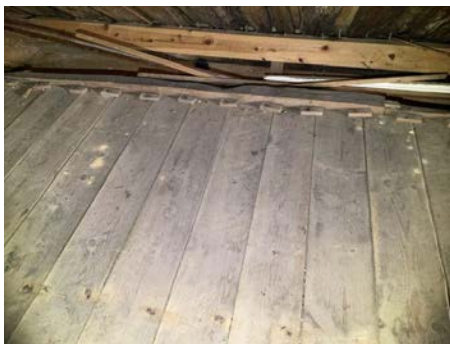
Takkonstruksjon/Loft,TG2
Eldre takkonstruksjon med bukker og åser. Undertak av bord.
Vurdering av avvik:
- Det er registrert symptom på aktivitet fra skadedyr
Tiltak
- Det må foretas tiltak for å lukke avviket.
Kostnadsestimat : 10 000 - 50 000

Spor etter stripet borebiller i konstruksjon

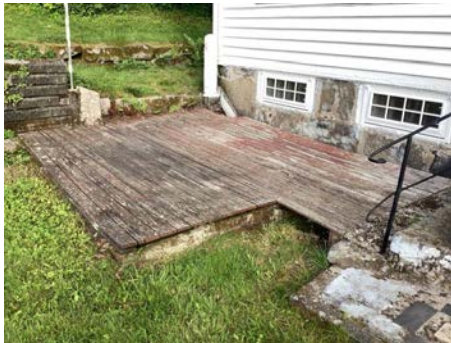
Platting i tre

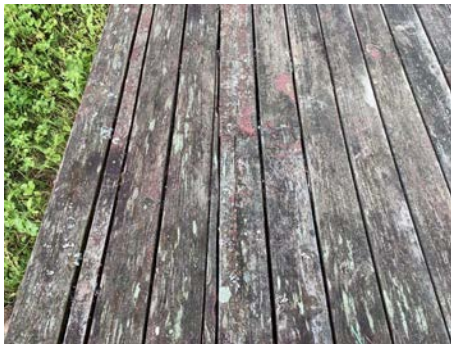
Oppsprukket trevirke

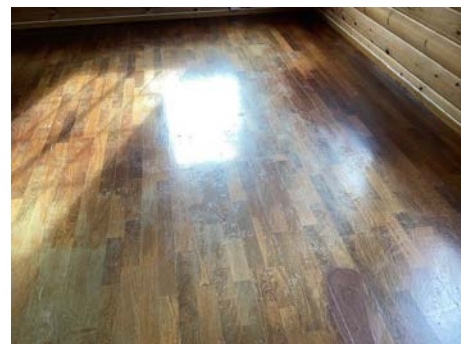
Slitt parkett

- Overflater må utbedres eller skiftes.

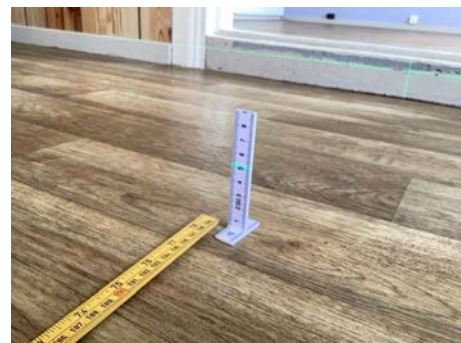
- Det er påvist fuktskader i etasjeskiller
- Målt høydeforskjell på mellom 10 - 20 mm innenfor en lengde på 2 meter. Tilstandsgrad 2 gis med bakgrunn i standardens krav til godkjente måleavvik.
- Målt høydeforskjell på over 15 mm gjennom hele rommet. Tilstandsgrad 2 gis med bakgrunn i standardens krav til godkjente måleavvik.

- Målt høydeforskjell på over 20 mm innenfor en lengde på 2 meter. Tilstandsgrad 3 gis med bakgrunn i standardens krav til godkjente måleavvik.

- Målt høydeforskjell på over 30 mm gjennom hele rommet. Tilstandsgrad 3 gis med bakgrunn i standardens krav til godkjente måleavvik.

Måling 2 meter i gang 2 etg

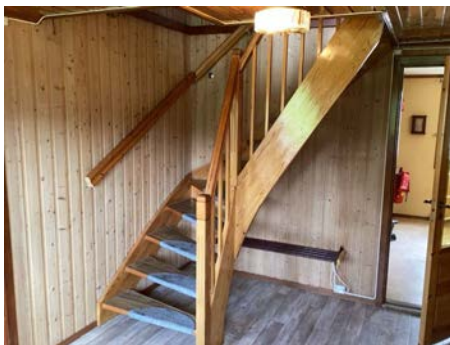
Trapp til 2. etasje

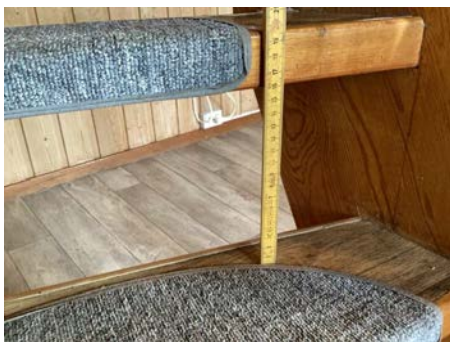
- Åpninger mellom trinn i innvendig trapp er større enn dagens forskriftskrav.
- Det er avvik:

Åpning er større enn dagens krav

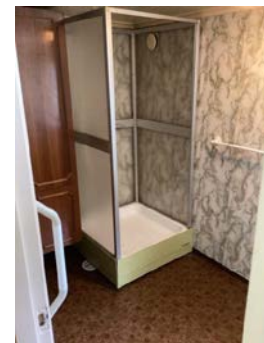
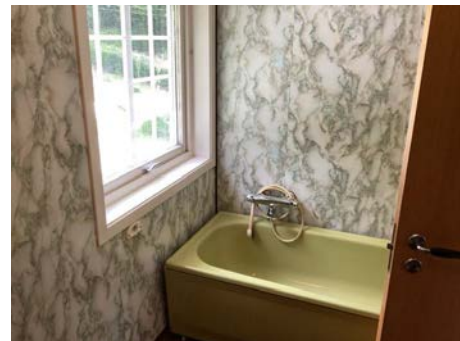
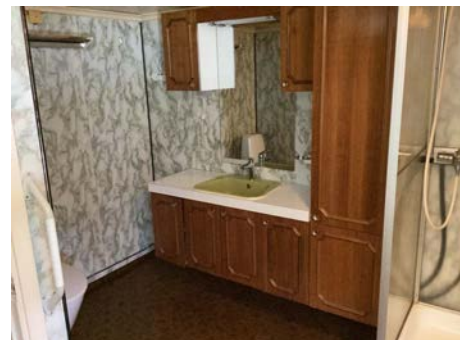
Aktuell byggeforskrift er byggeforskrifter fra før 1997. Dokumentasjon: ingen dokumentasjon. Rapporten baserer seg på kravene i NS3600 hvor bad eldre enn 1997, eller som har store avvik, automatisk faller inn under en kategori hvor det fastsettes en fastsatt tilstandsgrad TG3. Bakgrunnen for dette er en sammensetning av alder på produkter og generell oppbygging som ikke vil imøtekomme dagens krav til våtrom. Dette vil i noen tilfeller ikke nødvendigvis si at våtrommet ikke kan brukes, men at man må kunne påregne oppgradering i nær fremtid. Badet ble mest sannsynlig renoveret / bygget rundt 1977.

Oversikt bad

- Våtrommet må totalrenoveres. Alle forhold med tettesjikt, våtsone, sluk m.m. må dokumenteres.

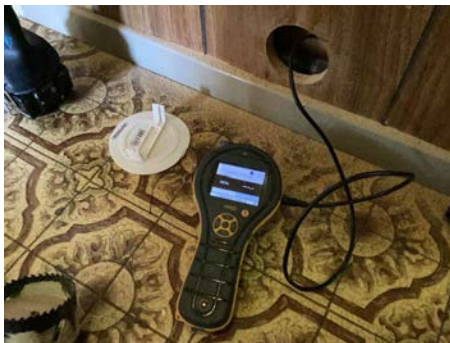
Hulltaking er foretatt, uten å påvise unormale forhold.
Hulltaking er utført i gang mot bad.
Målinger har gitt følgende resultater.
RF måling på 56,3 % ved 18,5 grader.
Måling med pigg har påvist under 8 Vekt%
Tørt under 11,9% vekt %
Akseptable 12 - 15,9 vekt %
Fuktig 16 - 19,5 vekt %
Meget fuktig 19,6 - 27 vekt %
Vått / fritt vann over 27 vekt %

Måling med pigg

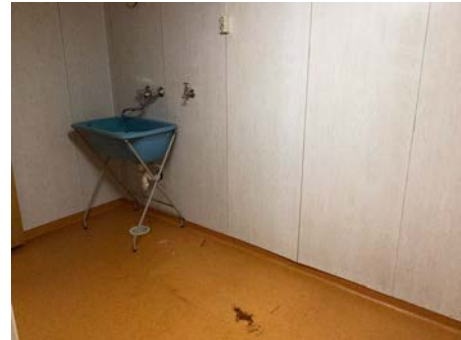
Aktuell byggeforskrift er byggeforskrifter fra før 1997. Dokumentasjon: ingen dokumentasjon. Rapporten baserer seg på kravene i NS3600 hvor bad eldre enn 1997, eller som har store avvik, automatisk faller inn under en kategori hvor det fastsettes en fastsatt tilstandsgrad TG3. Bakgrunnen for dette er en sammensetning av alder på produkter og generell oppbygging som ikke vil imøtekomme dagens krav til våtrom. Dette vil i noen tilfeller ikke nødvendigvis si at våtrommet ikke kan brukes, men at man må kunne påregne oppgradering i nær fremtid. Rommet mest sannsynlig bygget rundt 1977

Oversikt vaskerom

- Våtrommet må totalrenoveres. Alle forhold med tettesjikt, våtsone, sluk m.m. må dokumenteres.

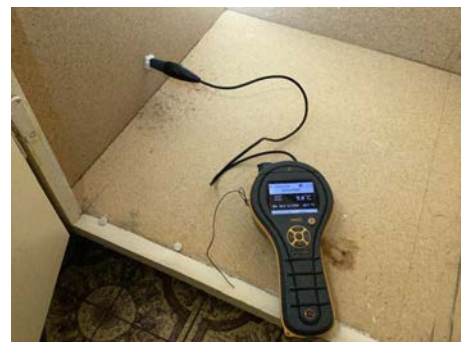
Hulltaking er foretatt, uten å påvise unormale forhold.
Hulltaking er utført i klesskap ved vaskerom
Målinger har gitt følgende resultater.
RF måling på 56,8% ved 18,5 grader.
Måling med pigg har påvist under 8 Vekt%
Tørt under 11,9% vekt %
Akseptable 12 - 15,9 vekt %
Fuktig 16 - 19,5 vekt %
Meget fuktig 19,6 - 27 vekt %
Vått / fritt vann over 27 vekt %

Rf måling

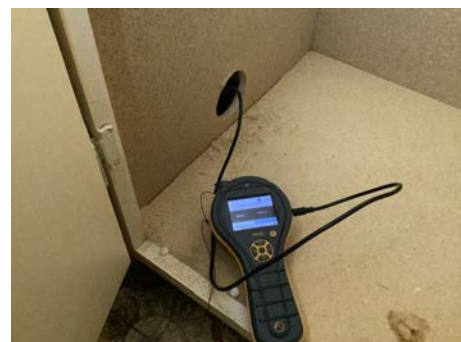
Måling med pigg

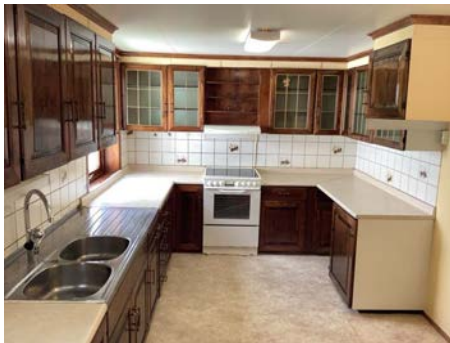
Mindre skader på overflater / overganger.

Oversikt kjøkken

- Innredningen opprettholder fortsatt tiltenkt funksjonskrav, men tidspunkt for utskiftning nærmer seg.

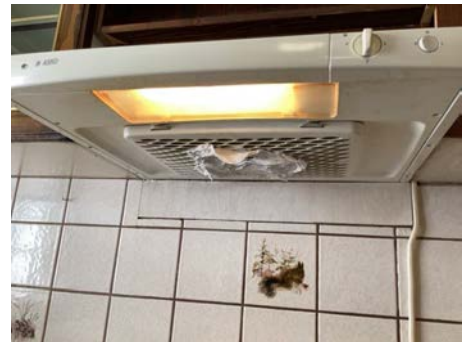
Det er kjøkkenventilator med avtrekk ut.

Avtrekk ok

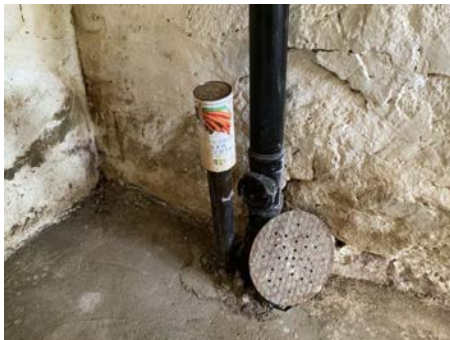
Stakeluke

- Det er ikke behov for utbedringstiltak siden anlegget fungerer i dag, men ut ifra alder kan skader plutselig oppstå på eldre anlegg.
- I forbindelse med oppgradering av våtrom vil det være naturlig med utskiftning av rør.

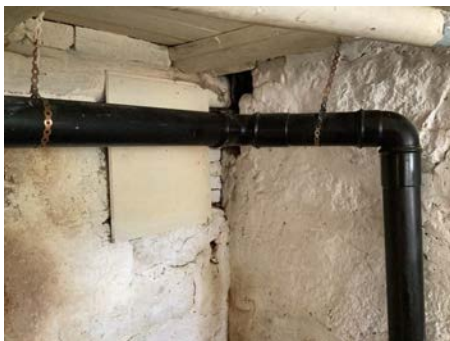
Avløpsrør i plast

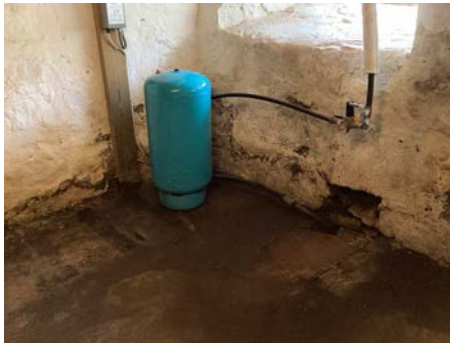
Trykketank

- Det bør etableres tilfredsstillende avrenning eller lekkasjesikring ved varmtvannstank.
- Varmtvannstank må skiftes ut.

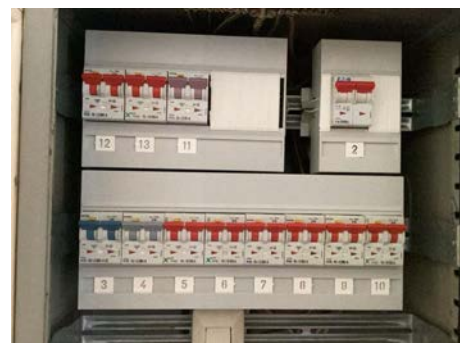
Sikringer

På generelt grunnlag kan det anbefales en gjennomgang av det elektriske anlegget for å forsikre seg at komponenter og installasjoner er sikre.

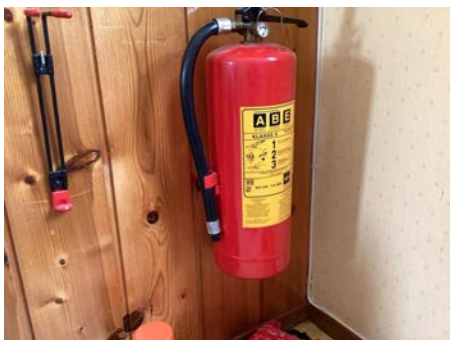
Ukjent alder

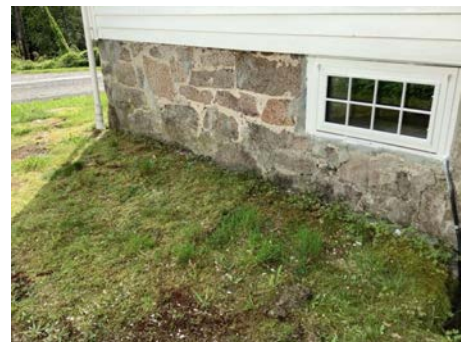
Boligen har ikke fuksikring

- Andre tiltak:
- Fuksikring av muren må etableres inkl. klemlist.

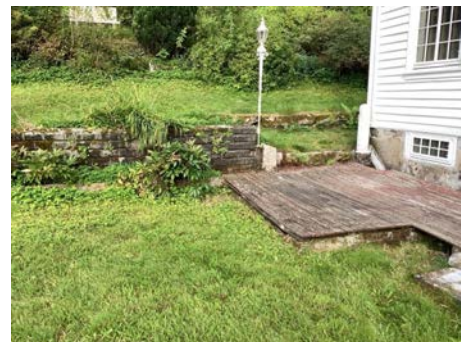
Delvis fall terreng

- Det bør foretas terrengjusteringer.

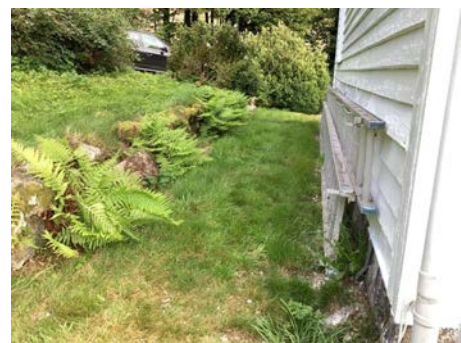
Fall på terreng inn mot bolig

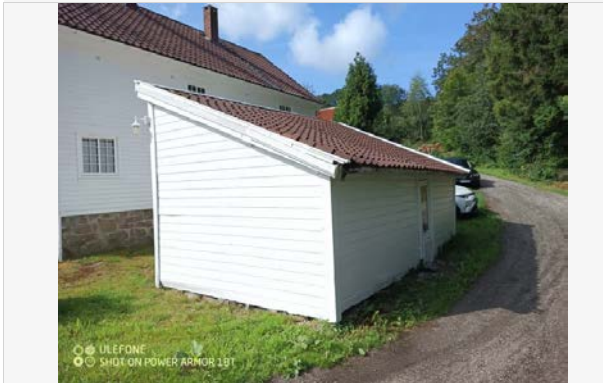
Bod

Bygget har råteskader i kledning, undertak, dører.

Basert på utvendige synlige skader, er det ikke usannsynlig at bærende konstruksjoner har skader.
