Bakkemyra 12

Iveland / Skaiå

Befaringsdato: 29.10.2024

Rapportdato: 07.11.2024

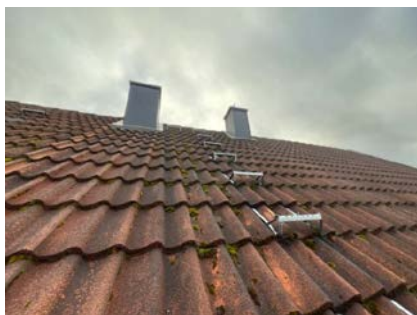
Taket er inspisert fra møne. Alder er ukjent, men takstein virker i grei stand. Noe mosedannelse på deler av tak bør fjernes da dette øker slitassen på takstein.

Mosedannelse på takstein.

Taktekking bør sjekkes hver vår for eventuelle knekte og defekte takstein.

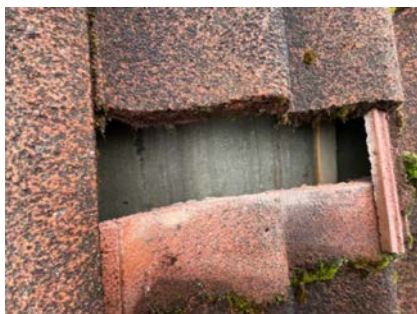
Papp sløyfer og lekter.

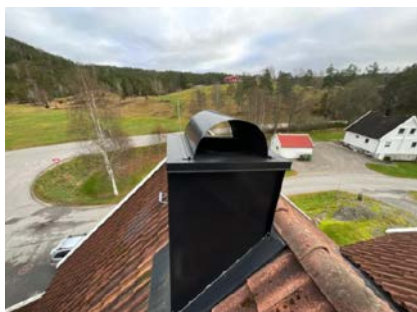
Pipehatt ok.

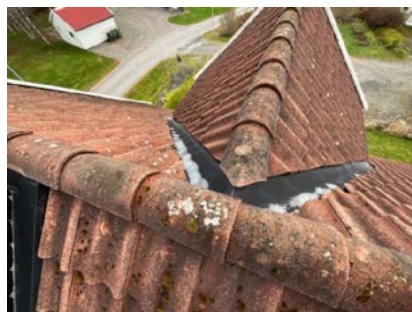
Noe flassing av gradrenner.

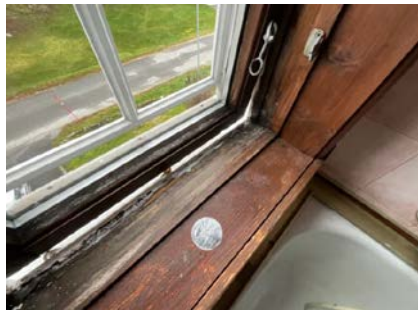
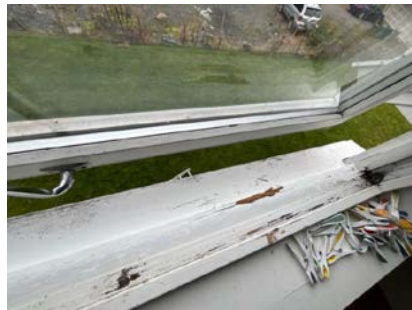
- Karmene i vinduer er slitte og det er sprekker i trevirket.

Slitasje på karmen.

- Det må påregnes noe vedlikehold og at enkelte vinduer må skiftes ut.

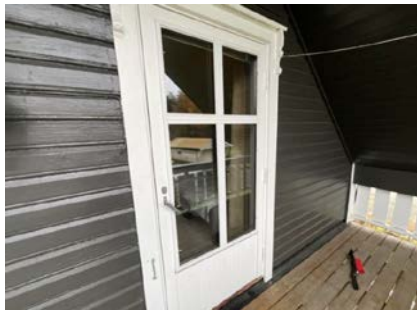
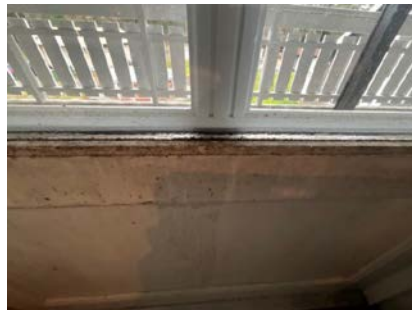
- Karmene i dører er værslitte utvendig og det er sprekker i trevirket.

svertesopp på dør, eier opplyser om at ventilering er utbedret. dør må vaskes og rengjøres.

- Det må påregnes noe vedlikehold og at enkelte dører må skiftes ut.

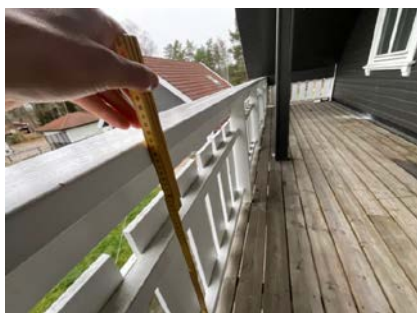
Rekkverksøyde 0.92m

- Det er ikke krav om utbedring av rekkverkshøyde opp til dagens forskriftskrav.

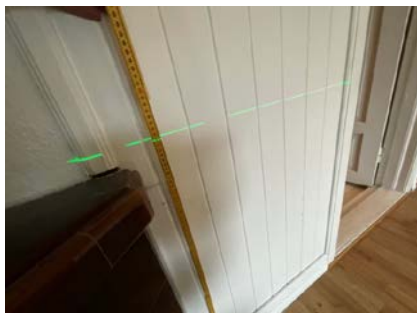
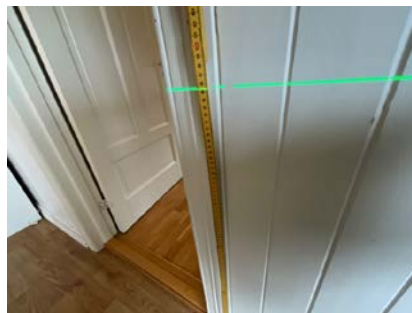
- Målt høydeforskjell på over 30 mm gjennom hele rommet. Tilstandsgrad 3 gis med bakgrunn i standardens krav til godkjente måleavvik.

Avvik på 34 mm målt i loftstue.

- For å få tilstandsgrad 0 eller 1 må høydeforskjeller rettes opp. Det vil imidlertid sjelden være økonomisk rasjonelt som et enkeltstående tiltak i en bolig som dette. Dersom boligen en gang skal renoveres, kan man vurdere slike tiltak.

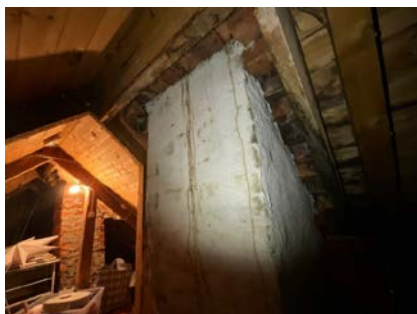
Noe rennmerker på pipe på kaldloft.

- Det bør foretas nærmere undersøkelser av pipeløp.

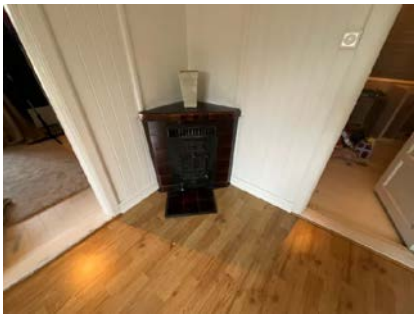
Vedovn i andre etasje

- Pipe kan ikke brukes før den er utbedret forskriftsmessig.

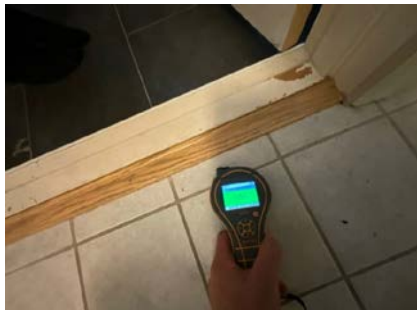
Hulltaking er ikke utført grunnet tilliggende kjøkken og plassering av vannledninger. Det ble utført fuktsøk på badets overflater uten å påvise avvik i konstruksjonen.

Fuktsøk ved dør

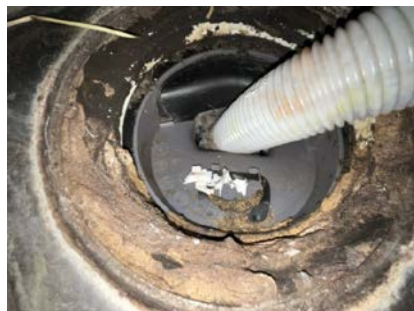
Sluk under dusj.

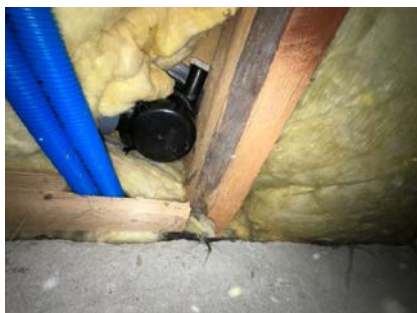
Hulltaking er ikke foretatt da tak i kjeller ikke er platet og badets underside er synlig fra kjeller. Det ble ikke registrert lekkasje eller avvik fra undersiden av badet.

Sluk under dusj.

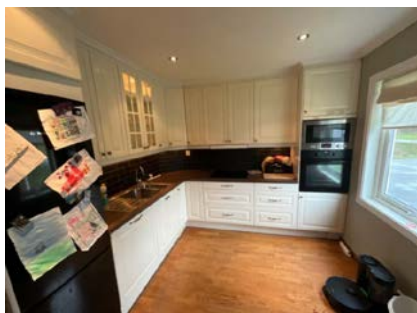
Noe bobling av maling på skap over koketopp.

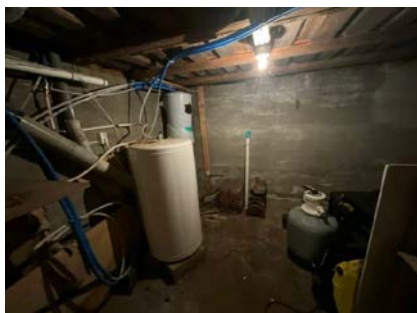
Rommet inneholder varmtvannsbereider og inntak av avløp og vannledninger.

Det er ikke membran på vegger eller gulv da disse er av betong. Rommet tilfredstiller ikke dagens krav med tanke på utførelse. Det løper liten risiko ved en eventuell lekkasje da vegger og gulv er av betong. Påse vinterstid at det er varmegrader grunnet fare for tilfrossing av rør.

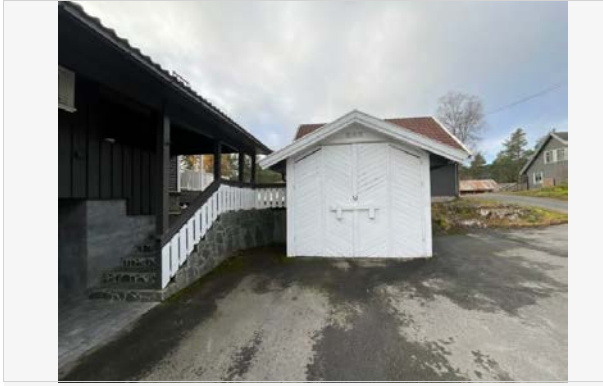
Garasje

Noe mosedannelse på takstein
Takrenner må rengjøres.
Noe slitasje i nedre del av velux vindu på loft.

Garasjen er ikke vurdert på samme måte som boligen og det er gitt en generell tilstandsgrad.
TG:1 settes på bakgrunn av en helhetsvurdering av alder, avik og slitasje tatt i betraktning.
